# Zastosowania tynków wapiennych TUBAG do remontu zabytkowej elewacji kościoła w Kątach Wrocławskich

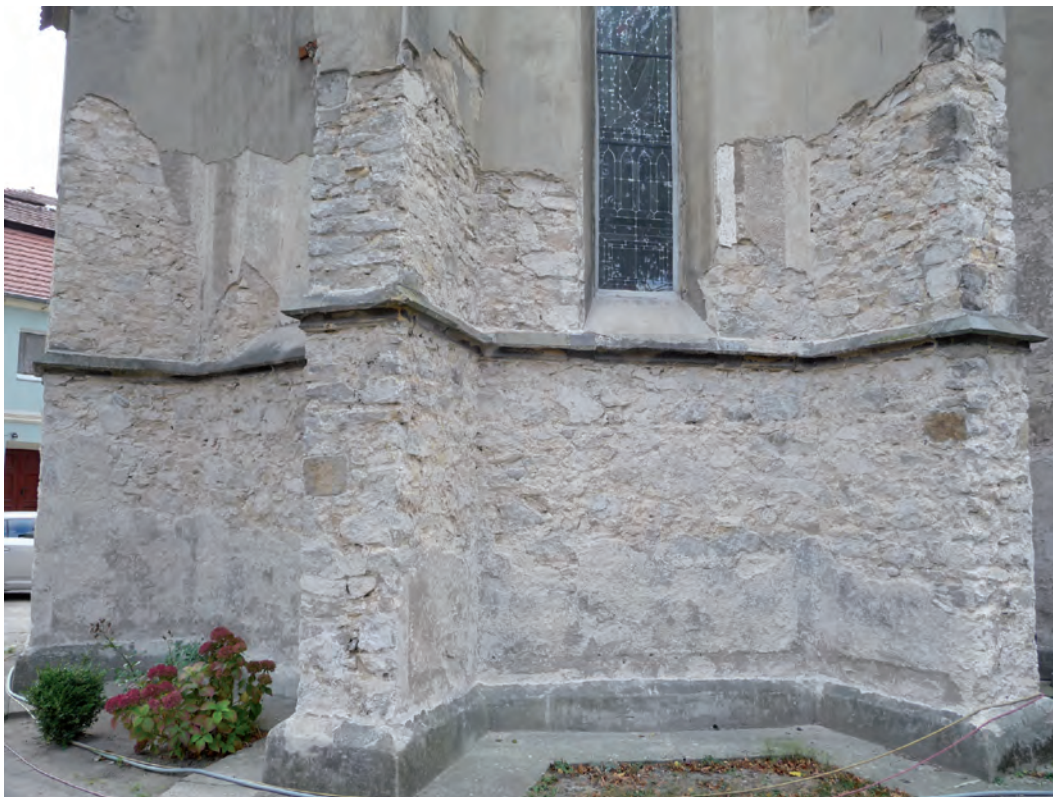
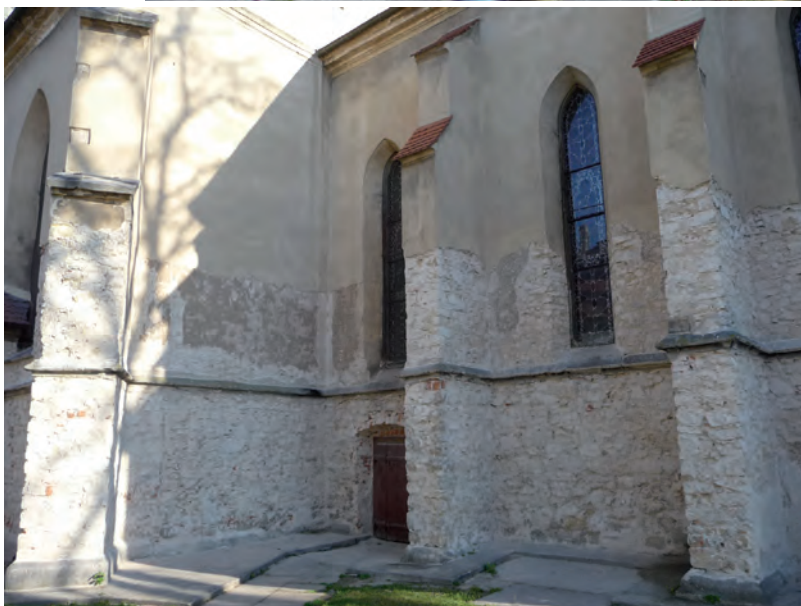
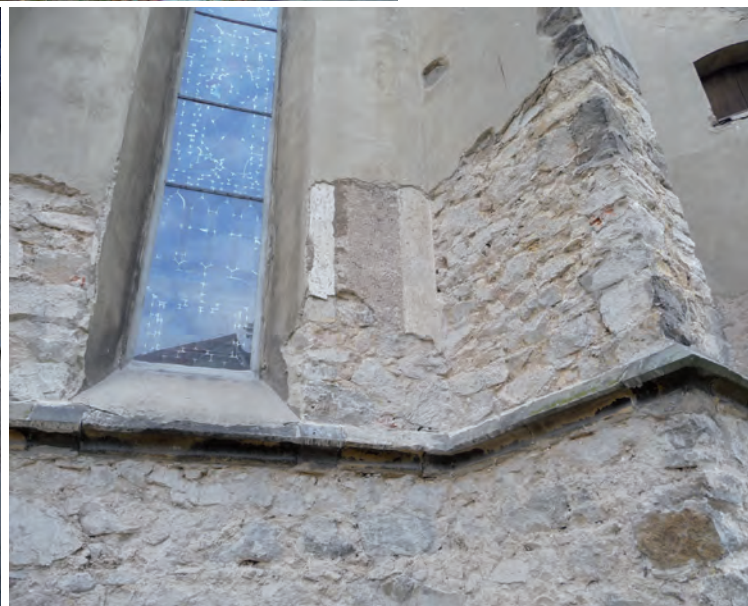
*Po usunięciu mocnego tynku cementowego ukazały się mury kamienne pokryte tynkiem wapiennym oraz detale architektoniczne.*

*Po usunięciu mocnego tynku cementowego ukazały się ściany pokryte tynkiem wapiennym, gładkie detale architektoniczne, jak również charakterystyczne nakłucia powierzchni tynku.*

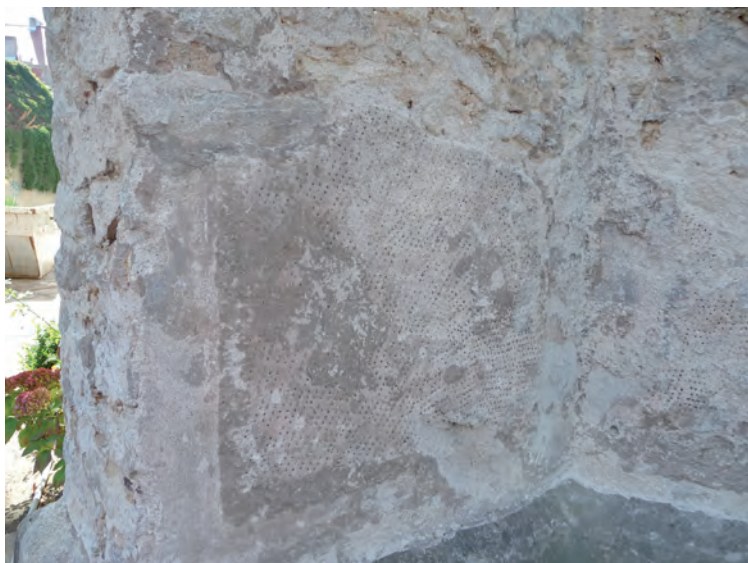
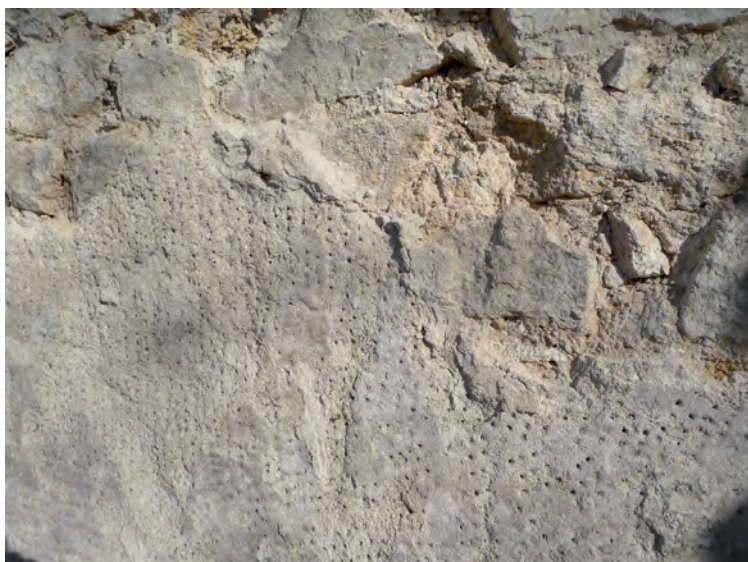
*Charakterystyczny sposób fakturowania oryginalnego tynku wapiennego poprzez nakłuwanie*

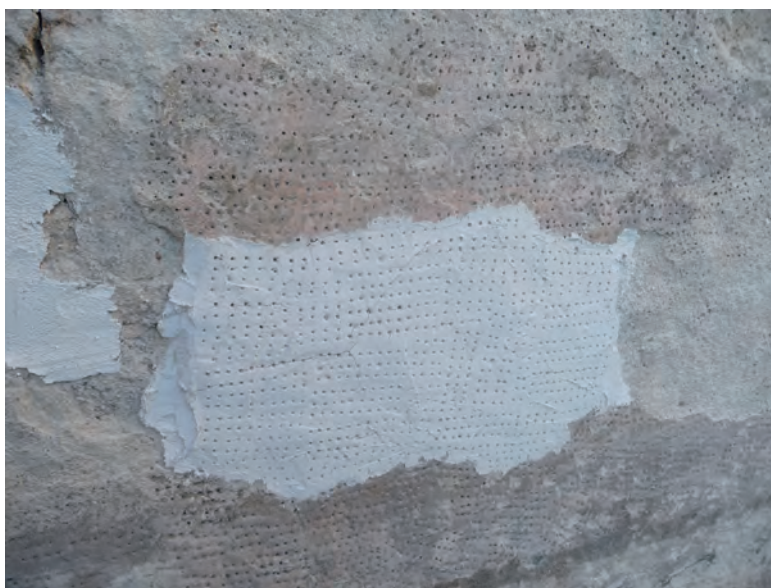
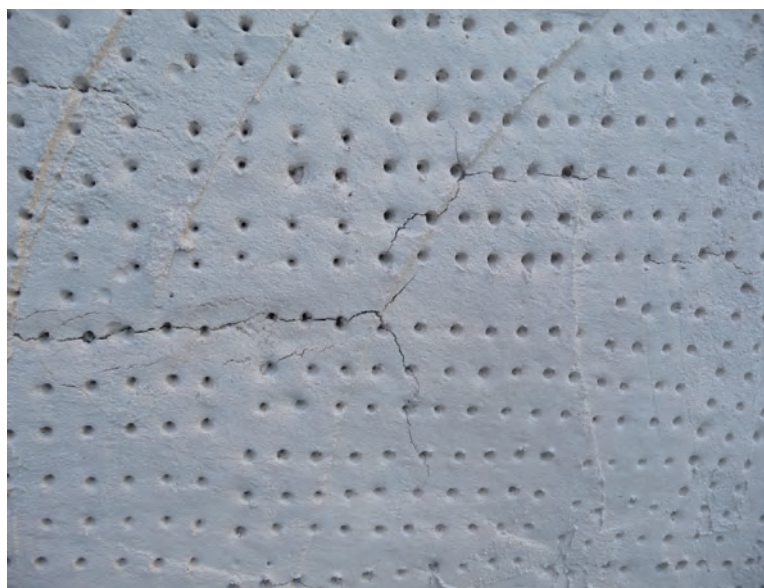
lanych. Był to tynk wapienny, drobnoziarnisty, maszynowy. Po kilkunastu dniach na powierzchni tynku pojawiły się liczne spękania – rysy skurczowe (fot. 7, 8). Był to wyraźny sygnał dla wykonawcy, że drobnoziarniste tynki maszynowe nie sprawdzają się podczas renowacji elewacji kościoła.

*Nieudana próba uzupełniania tynku. Zastosowano drobnoziarnistą zaprawę wapienną – tynk maszynowy. Po kilkunastu dniach pojawiły się liczne spękania na powierzchni tynku.*

Po rozmowach oraz konsultacjach z firmą quick-mix do rekonstrukcji barokowego wystroju elewacji kościoła zastosowanie tynki wapienne marki TUBAG. W ofercie TUBAG znajduje się wiele rodzajów tynków wapiennych, produkowanych przy użyciu różnych rodzajów wapna. Zalecenia konserwatorskie wskazywały na konieczność stosowania tynków możliwie jak najbardziej zbliżonych do tynków oryginalnych, tzn. tynków na bazie wapna wapniowego CL. Tynki wytwarzane na bazie wapna wapniowego wiążą na skutek karbonatyzacji (reakcji dwutlenku węgla zawartego w powietrzu z wapnem znajdującym się w zaprawie). Jest to długotrwały proces fizykochemiczny. Tynki tego typu uzyskują wytrzymałość gwarantowaną po ok. 90 dniach i dopiero po tym okresie mogą być pokrywane powłokami malarskimi. Z punktu widzenia wykonawcy, działającego w ściśle określonych reżimach czasowych opisanych w dokumentacji przetargowej, tak długie przerwy technologiczne w robotach tynkarskich były nie do zaakceptowania. Wykonawca potrzebował tynków wapiennych umożliwiających jednak prowadzenie prac remontowych w znacznie szybszym tempie.

Zaproponowaliśmy więc technologię prac tynkarskich dopasowaną do zaleceń konserwatorskich i jednocześnie do realiów współczesnego placu budowy. Technologia prac remontowych polegała na starannym oczyszczeniu powierzchni murów kamiennych, usunięciu resztek osypujących się zapraw, pyłu oraz kurzu. Następnie podłoża zostały nawilżone do stanu matowo-wilgotnego. Podczas prac tynkarskich nie stosowano warstwy szepnej, tzw. obrzutki. Jako podkład wyrównujący znaczne nierówności muru zastosowano Trasowo-wapienny tynk podkładowy TKP. Tynk ten produkowany jest na bazie kruszywa o uziarnieniu od 0 do 4 mm, umożliwia wykonawcy układanie warstw tynku o grubości ok. 30-40 mm bez obawy o pojawienie się rys skurczowych. Dodatkową zaletą tynku podkładowego TKP jest jego spoiwo, tzn. wapno trasowe. Wapno trasowe jest spoiwem hydraulicznym, wiąże znacznie szybciej niż pierwotnie proponowane wapno wapińowe. Tynki produkowane na bazie wapna trasowego umożliwiają tym samym układanie kolejnych warstw już po upływie kilkunastu dni.

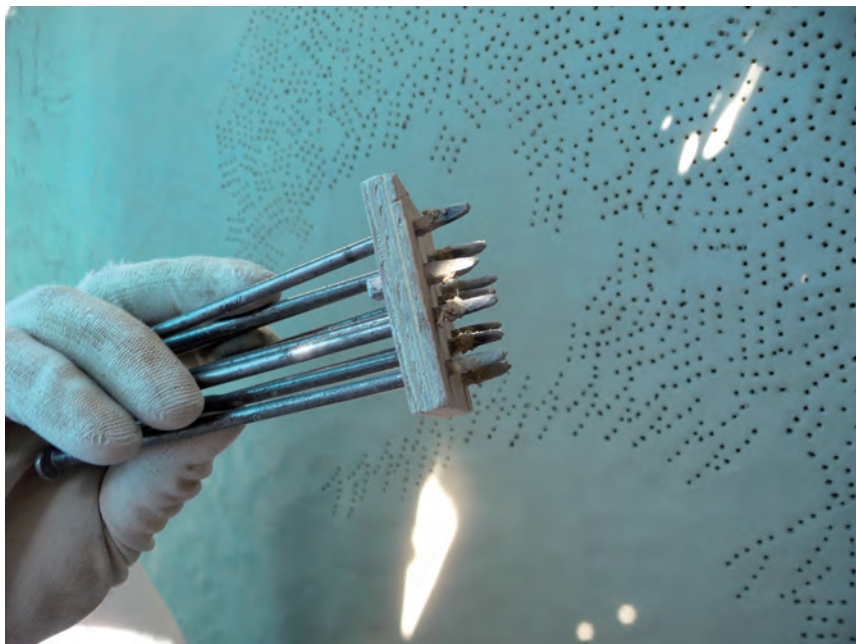
*Sposób fakturowania powierzchni Historycznego tynku wapiennego NHL-P.*

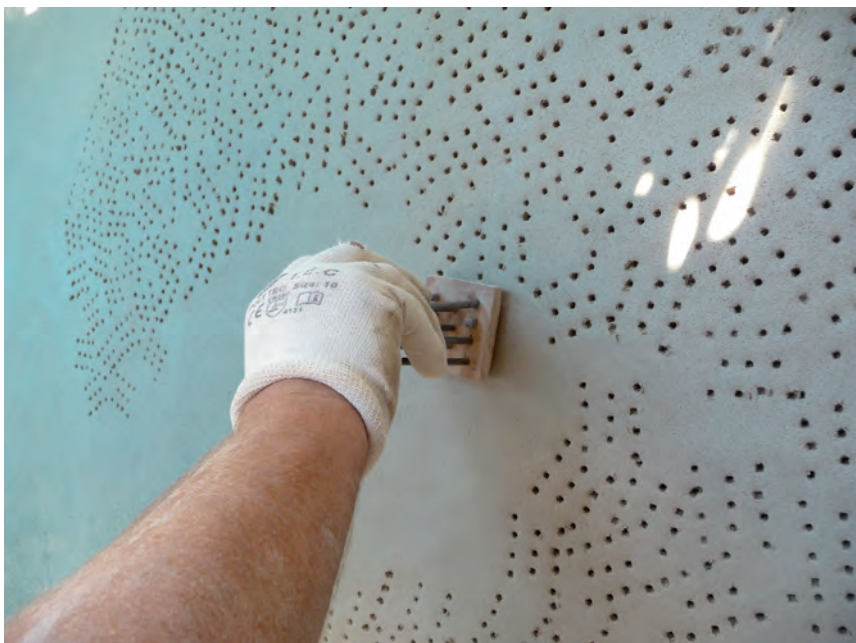
*Dodatkowe nakłucia Historycznego tynku wapiennego NHL-P.*

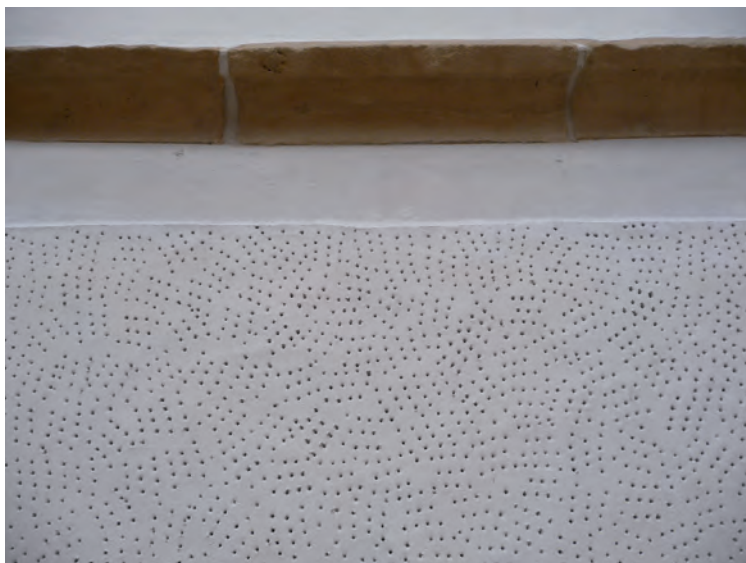
*Powierzchnia Historycznego tynku wapiennego NHL-P po nadaniu faktury poprzez nakłuwanie.*

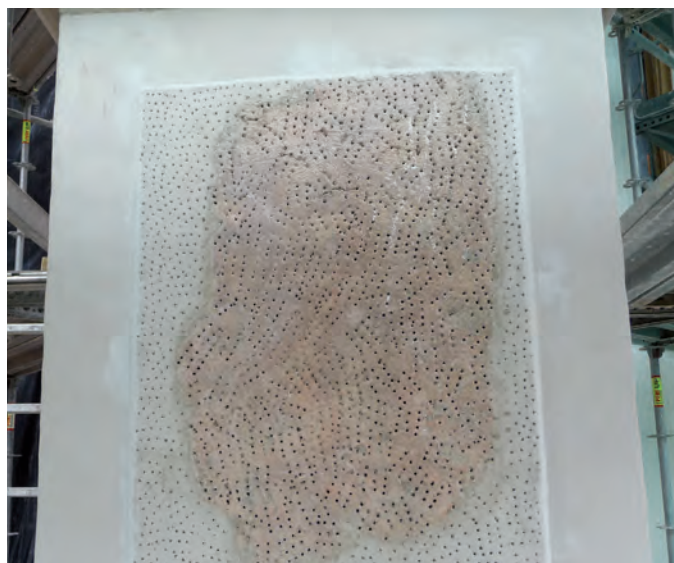
*Przypora. Widoczny oryginalny tynk wapienny, uzupełnienia z Historycznego tynku wapiennego NHL-P oraz naroża pokryte Wapienną zaprawą szpachlową NHL-FP.*

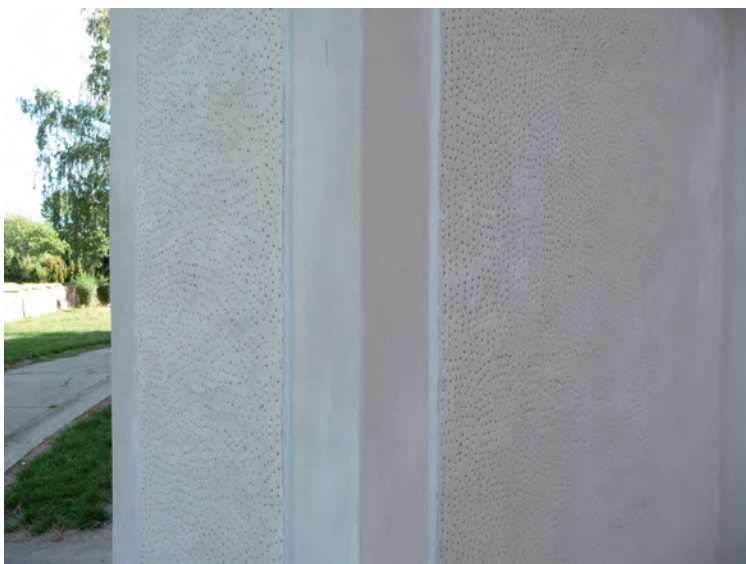
*Naroża przypory pokryte Wapienną zaprawą szpachlową NHL-FP.*

Otwory okienne, naroża ścian oraz załamania ścian kościoła zostały otynkowane zgodnie z pierwotnym wyglądem, tzn. pokryte droбноziarnistą warstwą zaprawy szpachlowej. Do szpachlowania detali architektonicznych podkreślających smukłość budowli użyto Wapiennej zaprawy szpachlowej NHL-FP. Zaprawa ta produkowana jest przy użyciu piasku o uziarnieniu od 0 do 0,6 mm, a jej spoiwem jest naturalne wapno hydrauliczne NHL 2. Wszystkie detale architektoniczne, na których ułożono szpachlę, zacierano „na mokro” pacą z filcem.

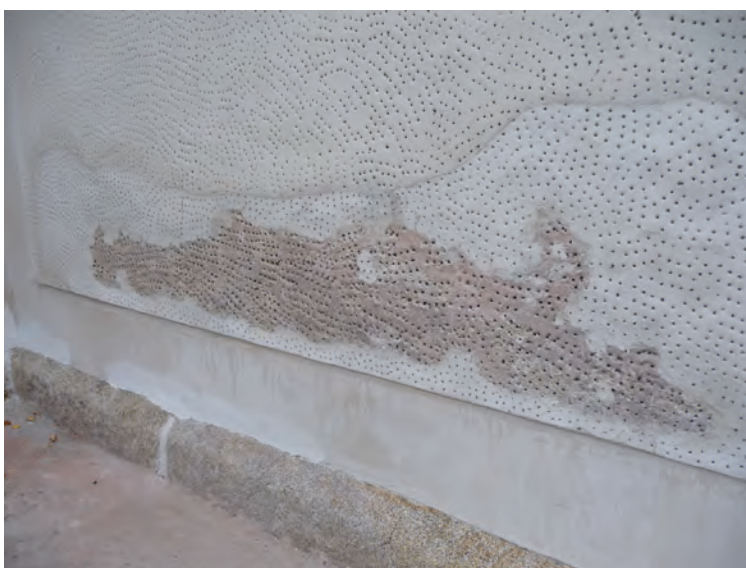
*Fragment ściany. Widoczny oryginalny tynk wapienny, uzupełnienia z Historycznego tynku wapiennego NHL-P.*

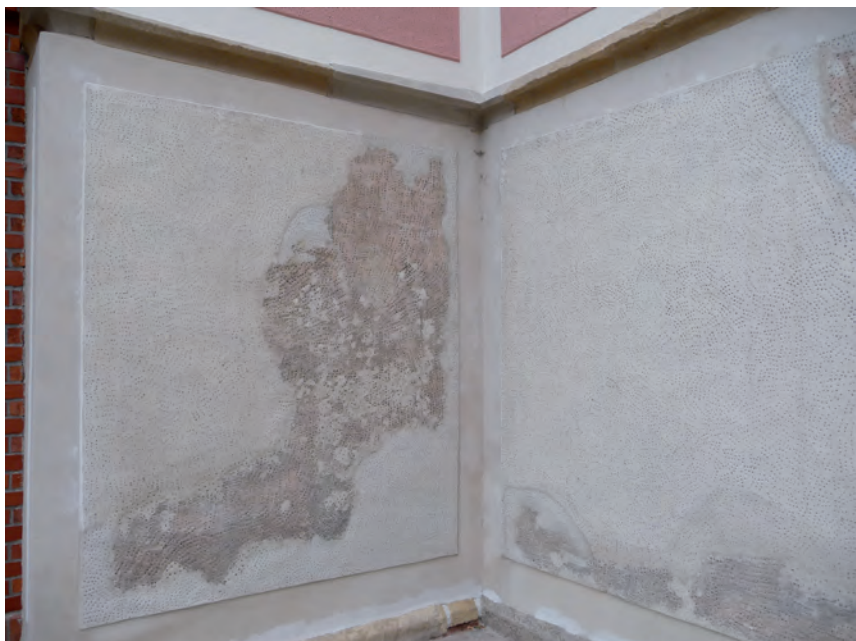
Fragment ściany. Widoczny oryginalny tynk wapienny, uzupełnienia z Historycznego tynku wapiennego NHL-P.

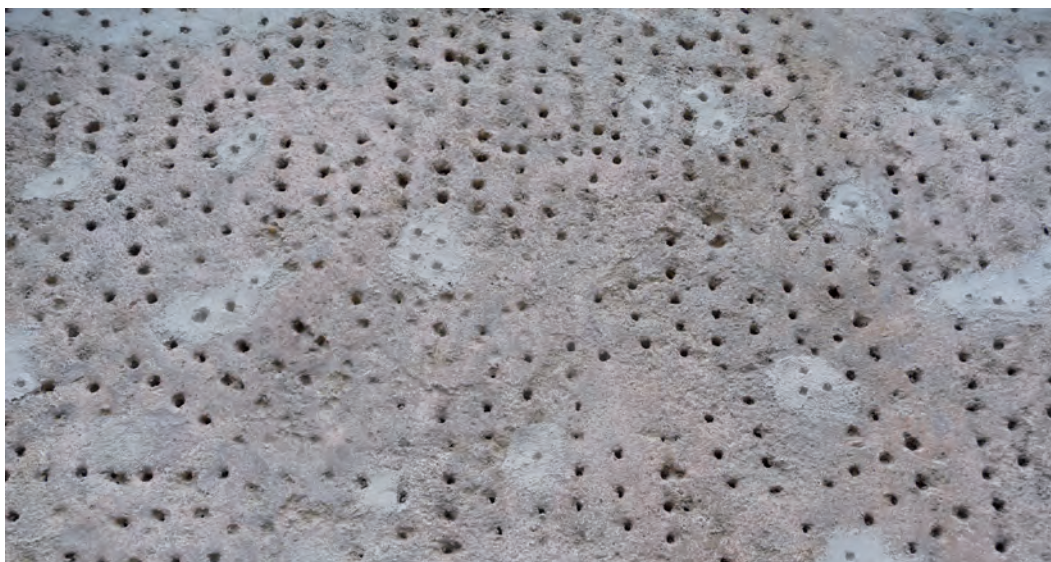
Oryginalny tynk wapienny oraz miejsca punktowych napraw Historycznym tynkiem wapiennym HKP.

W partiach ścian z zachowanymi relikta-  
mi tynku barokowego wykonano jego konsolidację oraz uzupełnienie w miejscach uszkodzeń i ubytków. Do punktowych uzupełnień tynku barokowego zastosowano Historyczny tynk wapienny HKP. Tynk HKP produkowany jest na piasku o uziarnieniu 0-2 mm, jego spoiwem jest wapno wapienne, a parametry wytrzymałościowe zbliżone są do tynku oryginalnego. Miejsca punktowych napraw tynku barokowego widoczne są na fot. 17.

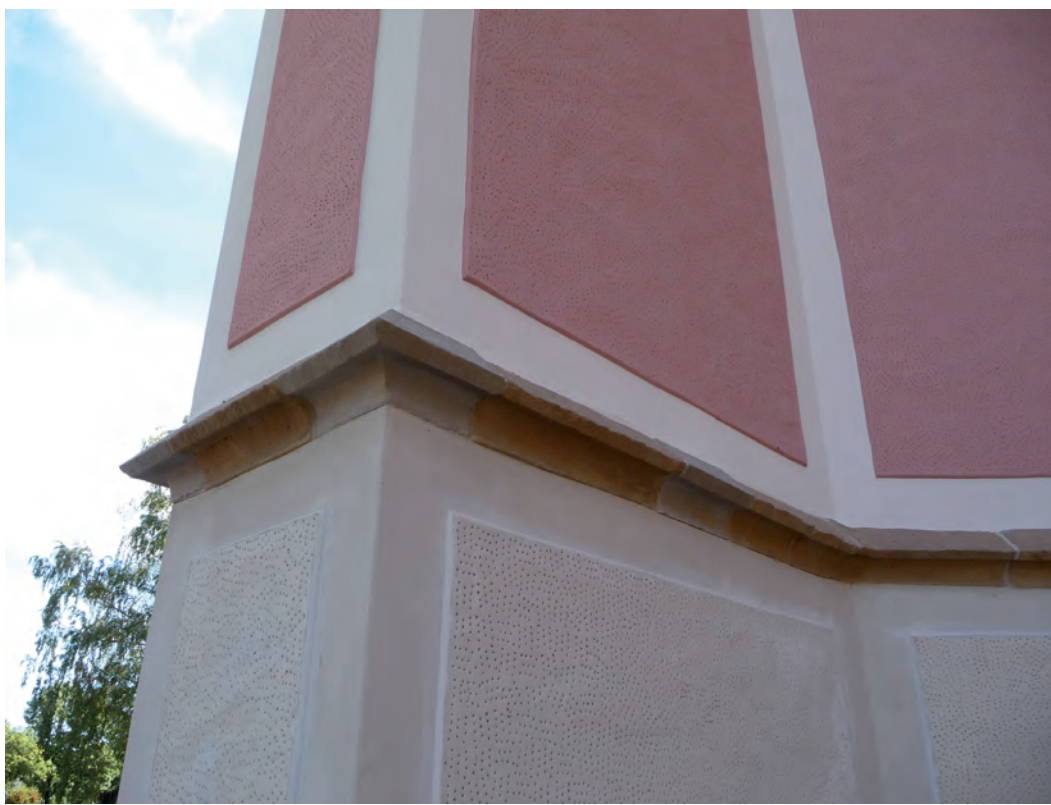
Widok przypory otynkowanej tynkami wapiennymi TUBAG. Powyżej gzymsu tynki pomalowane farbą krzemianową.
