Renowacja elewacji zabytkowego budynku w Brzegu

Budynek przy ul. Ofiar Katynia 25, wzniesiony w latach 80. XIX w., był siedzibą różnych instytucji. Pierwotnie mieścił szpital miejski, przed II wojną funkcjonowała w nim szkoła garbarska, po wyzwoleniu szpital powiatowy, a od roku 1967 stał się siedzibą Liceum Medycznego. Obecnie mieści się w nim Zespół Szkół. W roku 1991 obiekt został wpisany do rejestru zabytków województwa opolskiego.

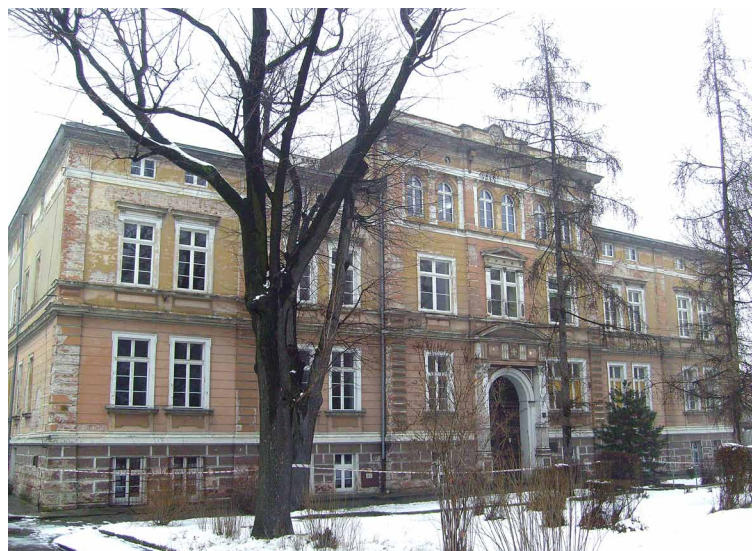
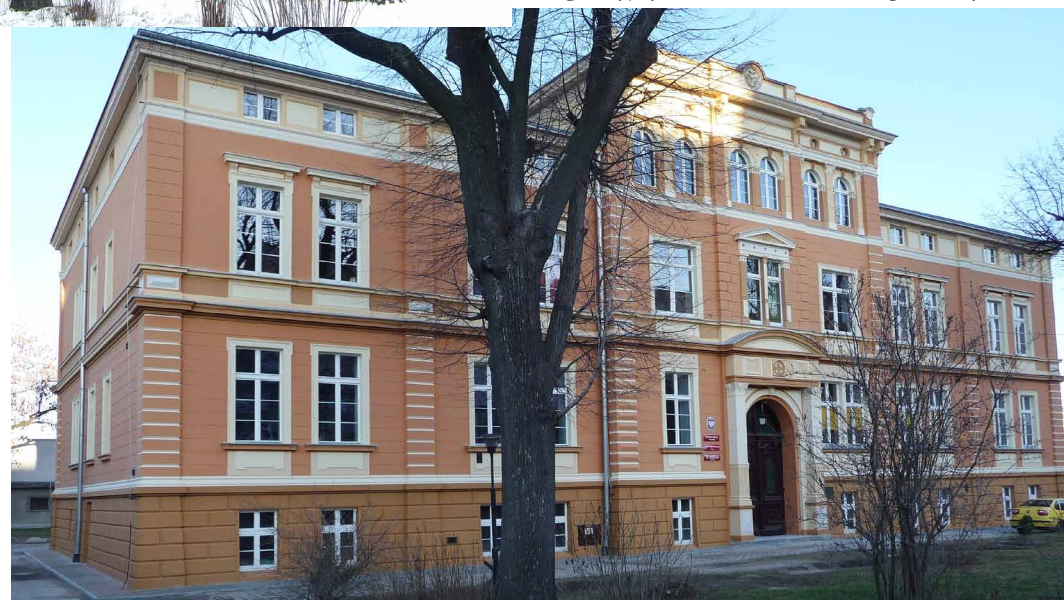
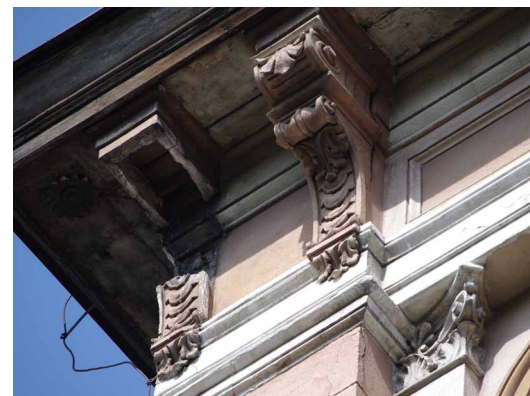
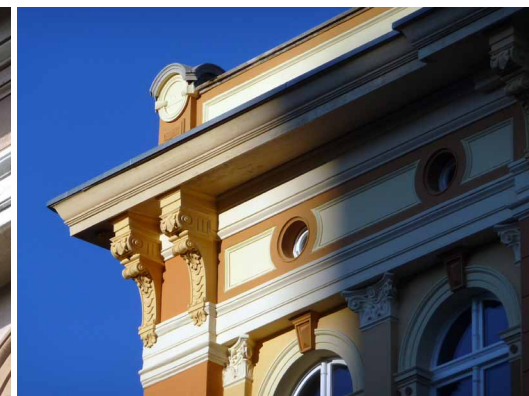
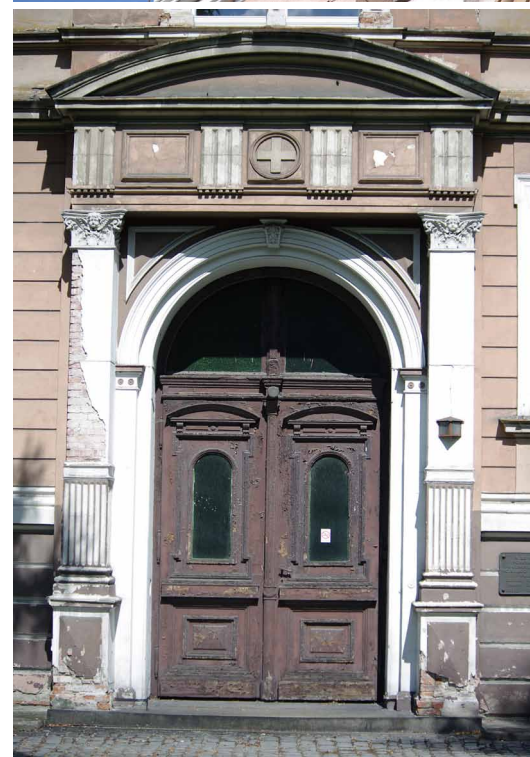
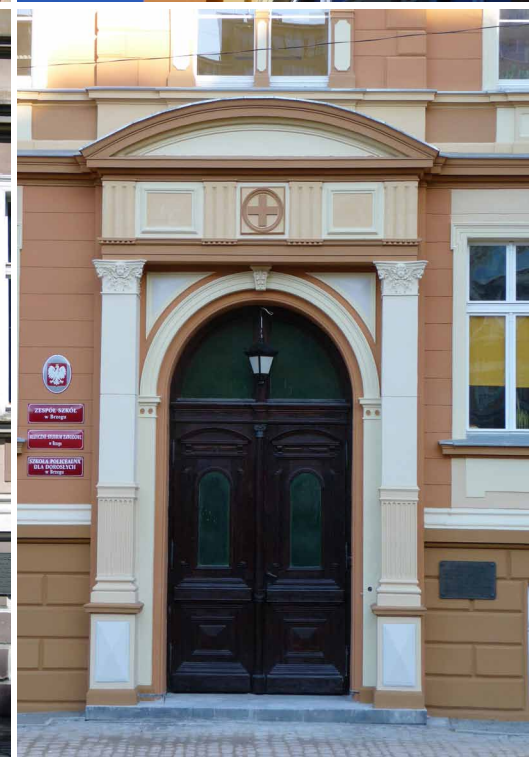
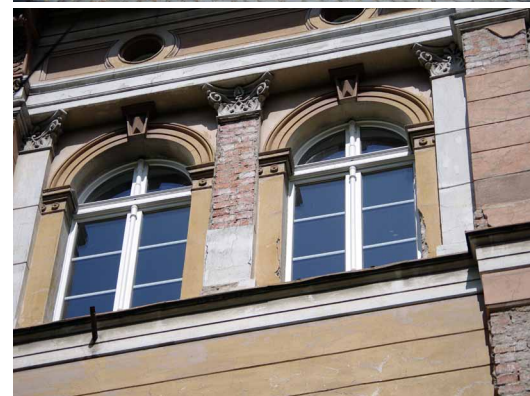
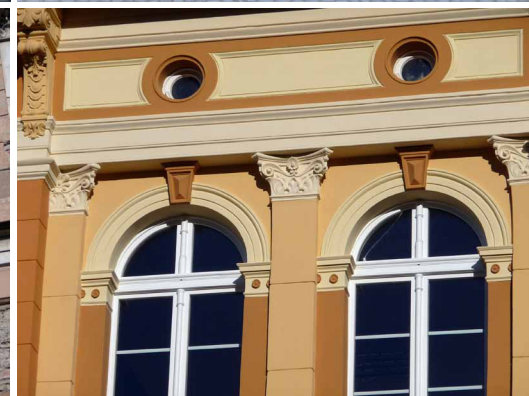
Stan techniczny elewacji budynku był zły. W wielu miejscach widoczne były ubytki tynków. Tynki, które pozostały na elewacji, były spękane, wydawały głuchy odgłos przy ostukiwaniu, groziły odpadnięciem od powierzchni ścian. Sztukaterie z gipsu były w złym stanie technicznym. Na skutek uszkodzenia obróbek blacharskich w rejonie gzymsów międzykondygnacyjnych oraz wzdłuż rur spustowych ścia-

ny były zawilgocone, zasolone oraz porażone biologicznie przez glony. Pozostałości powłok malarskich były wypłowiałe oraz wypłukane.

Zakres prac obejmował remont elewacji, pokrycia dachowego oraz wykonanie zabezpieczeń przeciwwilgociowych przyziemia. Skuto niemal 90% starych tynków. Prace

rozpoczęto od wzmocnienia murów, puste fugi pomiędzy ceglami zostały wypełnione **Wapienno-cementową zaprawą K 01**. Następnie, po starannym oczyszczeniu powierzchni murów ceglanych, wykonano warstwę szcpepną z **Zaprawy MZ 4**. Zadaniem zaprawy MZ 4 było zwiększenie przyczepności pomiędzy nowymi tynkami a starym podłożem. Następnie ściany otynkowano **Tynkiem wapienno-cementowym MK 3h**. Tynk MK 3h posiada uziarnienie 0-1,2 mm, zawiera dodatki hydrofobizujące, nakładany był w dwóch warstwach i zacierany na ostro. W wybranych polach w tynku MK 3 wykonano boniowanie metodą żłobienia w świeżej warstwie zaprawy tynkarskiej.

W miejscach, w których na skutek wnikania wód opadowych powierzchnie ścian były długotrwale zawilgocone, doszło do zasolenia murów oraz rozwinęły się glony. Powierzchnie murów porażone biologicznie zostały nasączone **Preparatem APE-SL**, zawierającym algicydy. Następnie ściany otynkowano tynkiem renowacyjnym w systemie quicksan. Prace rozpoczęto od wykonania niepełnokryjącej **Obrzutki renowacyjnej SAN-V**, następnie ułożono **Tynk renowacyjny podkładowy SAN-A**, a po związaniu warstwy podkładu wykonano nawierzchniowy **Tynk renowacyjny SAN-I**, który zartarto na ostro. System tynków renowacyjnych quicksan posiada certyfikat WTA.
