**Zamek w Szydłowcu został wybudowany w latach 1470–1480 przez Stanisława Szydłowieckiego. Kolejni właściciele kilkakrotnie przebudowywali i rozbudowywali gotycki zamek, najpierw w stylu renesansowym, później barokowym, a następnie klasycystycznym.**

*Opracował: Maciej Nocoń  
Product Manager, quick-mix sp. z o.o.*

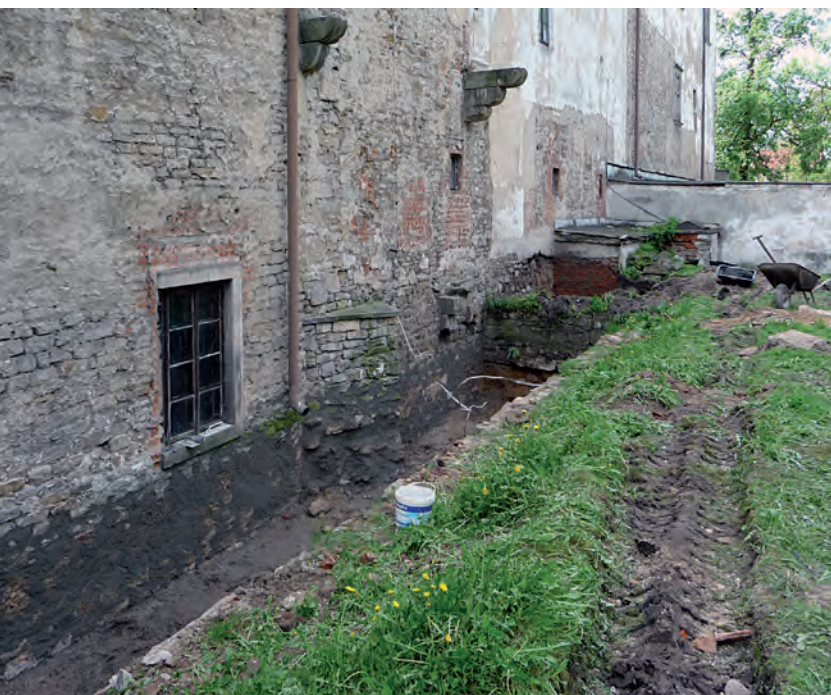
*Przygotowanie ściany  
do wykonania  
izolacji pionowej.*

Ponieważ zamek położony jest na wyspie otoczonej fosą, mury fundamentowe narażone są na ciągły kontakt z wilgotnym gruntem. Prace remontowe rozpoczęto więc od wykonania zabezpieczeń przeciwwilgociowych obiektu. Odkopano ściany fundamentowe, starannie oczyszczono ich powierzchnię. Widoczne ubytki uzupełniono za pomocą **Zaprawy murarskiej Z 01**. Następnie powierzchnie ścian zostały zagruntowane roztworem **Cienkowarstwowej powłoki uszczelniającej BAT**. Po wyschnięciu preparatu gruntującego wykonano zewnętrzną, pionową izolację przeciwwilgociową z **Bitumicznej powłoki uszczelniającej BD 2K**. Po wykonaniu izolacji pionowej ściany zostały zasypane gruntem przepuszczalnym. W celu wyeliminowania kapilarnego podciągania wilgoci od strony fundamentów wykonano dodatkowo w ścianach przyziemia tzw. wtórną izolację poziomą metodą iniekcji niskociśnieniowej. Wykonawca nawiercił w murach otwory o średnicy 18 mm w odstępach co 14 cm. Otwory te wykonano nad posadzką pomieszczeń przyziemia. Następnie, wykorzystując pompę niskociśnieniową, wtłoczono w strukturę murów kamienno-ceglanych **Środek do uszczelniania kapilarnego metodą krzemianowania BLV**. Po całkowitym wchłonięciu preparatu uszczelniającego otwory zostały wypełnione płynną **Zaprawą do wypełniania otworów BLS**. Zadaniem zaprawy było odtworzenie pierwotnej nośności murów. Tym sposobem zabezpieczono kamienno-ceglane mury przyziemia przed kapilarnym wnikaniem wilgoci.

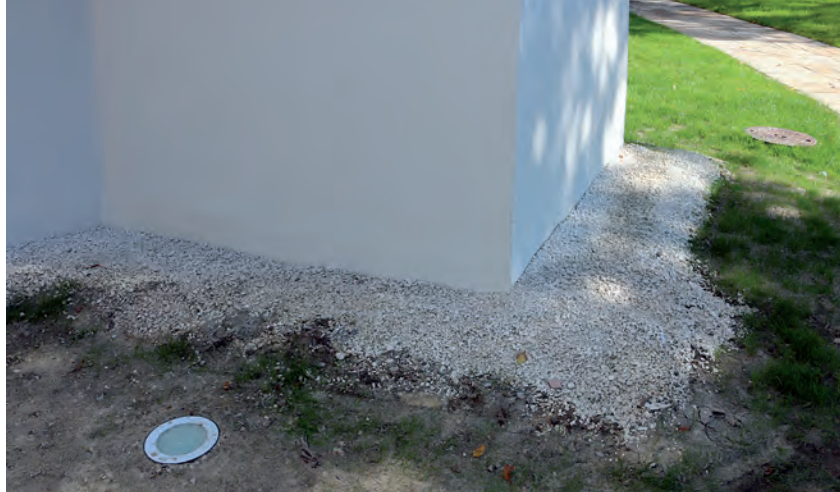
*Obsypka żwirowa ścian przyziemia.*

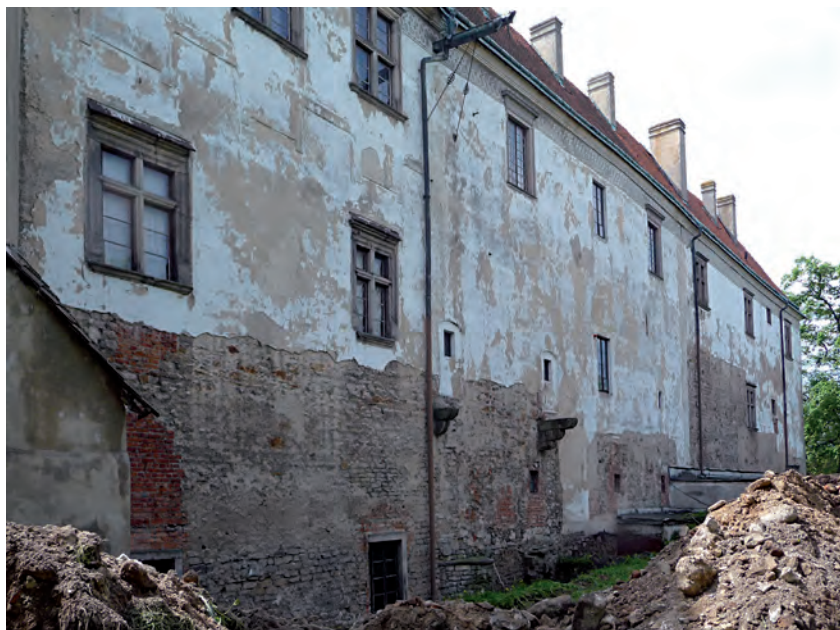
Po kilkudziesięciu latach użytkowania obiekt wymagał kolejnego gruntownego remontu. Elewacja zamku była w złym stanie technicznym. W wielu miejscach widoczne były znaczne ubytki tynków. Tynki elewacyjne były silnie spękanе i uległy odspojeniu od podłoża. Dodatkowo ściany w strefie cokołowej były zawilgocone, zasolone oraz porażone biologicznie na skutek kapilarnego podciągania wody od strony fundamentów. Pozostałości powłok malarskich były wypłowiałe oraz wypłukane przez padające deszcze.

*Elewacja przed i po remoncie.*

Największy zakres prac remontowych związany był z wymianą tynków elewacyjnych. Stare, skorodowane tynki zostały usunięte z ok. 80% powierzchni elewacji. Na pozostałych 20% powierzchni elewacji znajdowały się tynki pochodzące z lat 60. XX wieku. Tynki te były mocno związane z podłożem, podjęto decyzję o pozostawieniu ich na murach. Cała powierzchnia elewacji została nasączona **Preparatem do usuwania porażen biologicznych LOBAEX**. Następnie w strefie cokołowej na zawilgoconych oraz zasolonych murach ułożono tynki renowacyjne. Prace tynkarskie rozpoczęto od wykonania niepełnokryjącej warstwy szpachlowej z **Obrzutki renowacyjnej SAN-V**. Na tak przygotowanym podłożu ułożono **Renowacyjny tynk podkładowy**

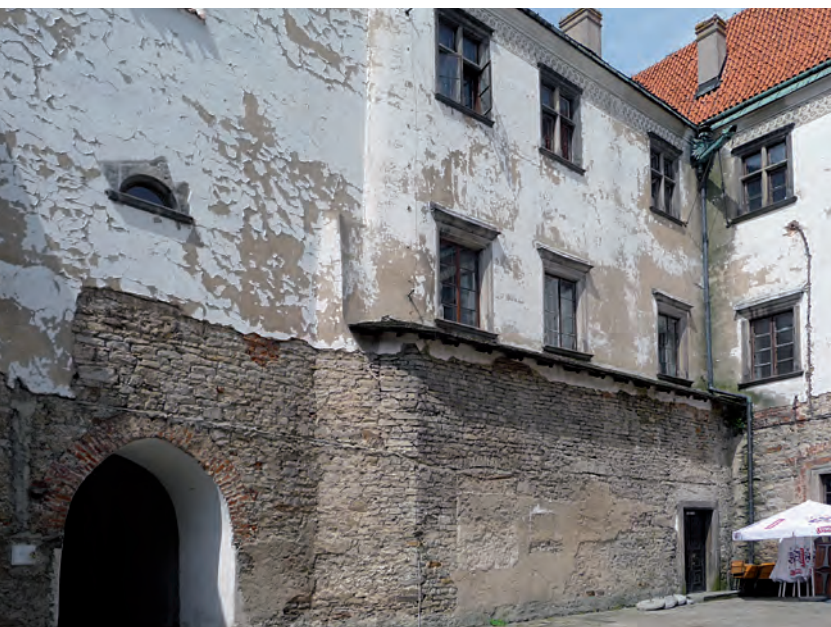
*Elewacja przed i po remoncie.*

**SAN-A**, który po kilku dniach został otynkowany nawierzchniowym **Renowacyjnym tynkiem drobnoziarnistym SAN-1**. Zestaw dyfuzyjnych zapraw tynkarskich umożliwia zawilgoconym ścianom stopniowe wysychanie, jednocześnie tynk renowacyjny magazynuje szkodliwe sole budowlane, migrujące z zasolonego muru na zewnątrz.

Ściany powyżej cokołu były suche, podjęto więc decyzję o tynkowaniu ich tynkami wapienno-cementowymi. Podobnie jak w przypadku tynków renowacyjnych prace tynkarskie rozpoczęto od wykonania obrzutki z zaprawy **SAN-V**. Następnie elewację otynkowano **Tynkiem wapienno-cementowym MK 3h**. Tynk ten zawiera dodatki hydrofobizujące, chroni tym samym powierzchnię elewacji przed zawilgoceniem powodowanym przez opady atmosferyczne.

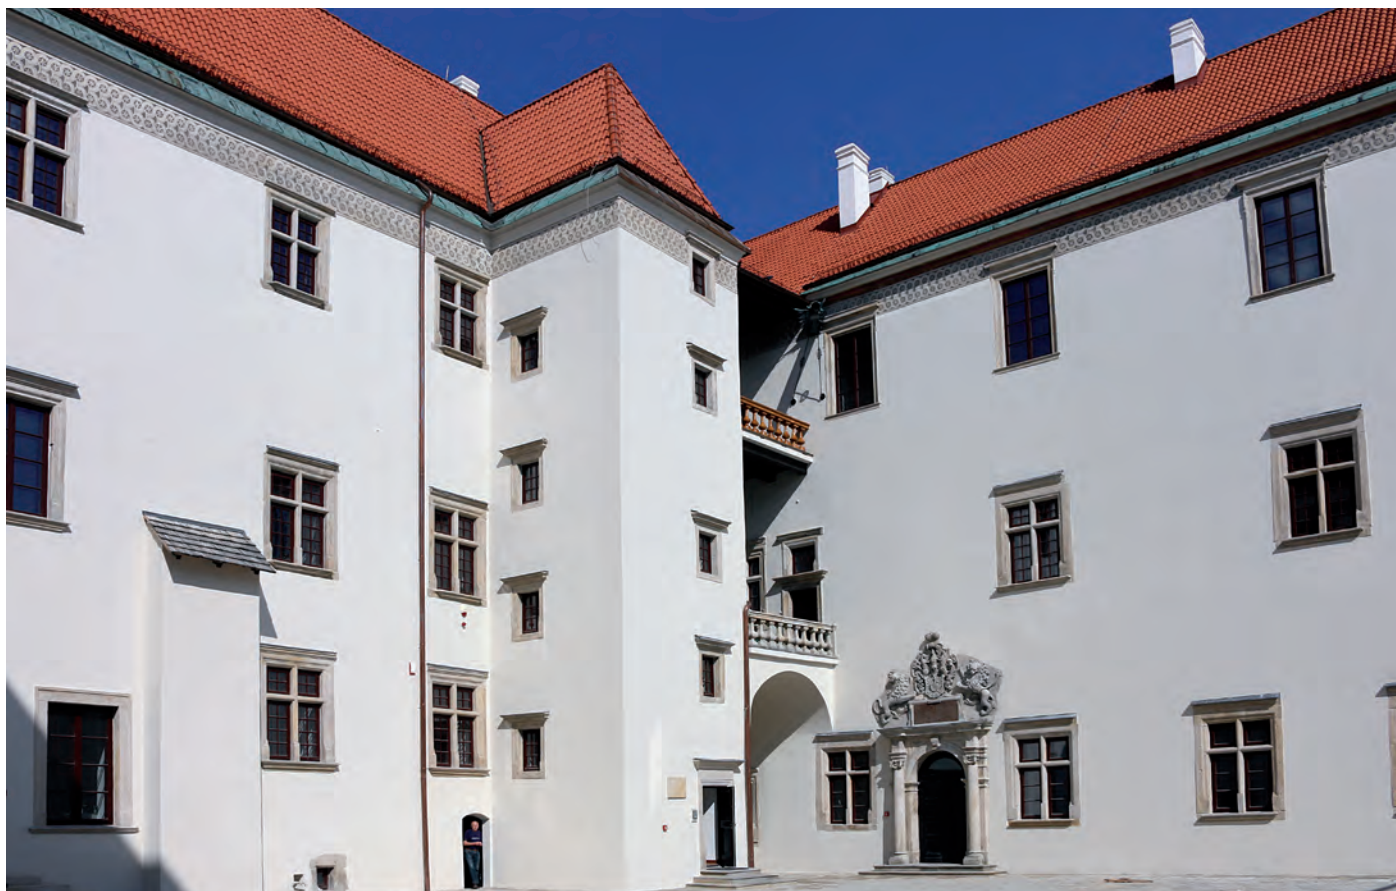
*Elewacja przed  
i po remoncie.*

Po zakończeniu prac tynkarskich na powierzchni elewacji znajdowały się nowe tynki renowacyjne, nowe tynki wapienno-cementowe oraz stare tynki wapienno-cementowe. Tynki te różniły się uziarnieniem, a tym samym strukturą. Dodatkowo wiekowe mury zamkowe w wielu miejscach były spękań. W celu uzyskania jednolitej faktury oraz powierzchniowego zabezpieczenia tynków przed spękaniami cała elewacja została przespachlowana przy użyciu **Zaprawy szpachlowej SHF** o uziarnieniu do 0,6 mm. Zaprawa szpachlowa SHF nadała powierzchni elewacji jednolitą fakturę tynku drobnoziarnistego, ponadto zaprawa zawiera włókno rozproszone, i tym samym zwiększa odporność wierzchniej warstwy tynku na ewentualne włosowate spękania podłoża.

Po związaniu szpachli przystąpiono do malowania ścian. Cała elewacja została za-  
gruntowana dyfuzyjnym **Preparatem grun-  
tującym MTG** na bazie szkła wodnego pota-  
sowego. Następnie ściany pomalowano zgod-  
nie z kolorystyką zatwierdzoną przez służby  
konserwatorskie. Do dwukrotnego malowa-  
nia ścian zastosowano dyfuzyjną **Farbę sili-  
katową LK 300**. Użyta farba po wyschnięciu  
dała efekt pochłaniania światła. Dodatkowo  
powłoka malarska jest odporna na zanieczysz-

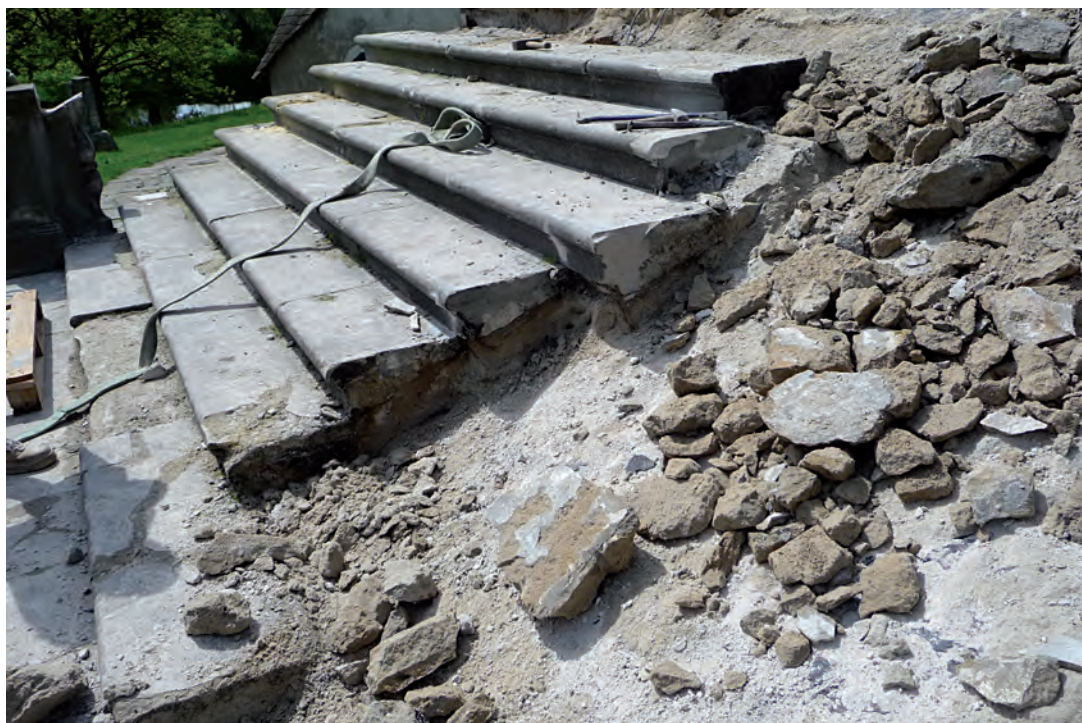
Podczas prac remontowych przeprowa-  
dzono również renowację reprezentacyjnych,  
kamiennych schodów wejściowych do zamku.  
Prace te wynikały nie tylko z konieczności  
napraw uszkodzonych elementów z piaskow-  
ca, ale przede wszystkim z konieczności za-  
bezpieczenia pomieszczenia znajdującego się

*Schody wejściowe  
podczas demontażu.*

pod schodami przed przeciekami wody deszczowej. Roboty rozpoczęto od demontażu kamiennych balustrad oraz stopni. Wzmocniono pochyły strop nad pomieszczeniem piwnicznym. Następnie wykonano zewnętrzną izolację przeciwwodną z **Bitumicznej powłoki uszczelniającej BD 2K**. Na nowej powłoce hydroizolacyjnej ułożono kamienne stopnie schodowe oraz zamontowano elementy kamiennej balustrady. Ubytki w elementach z piaskowca odtwarzano przy wykorzystaniu tradycyjnych technik kamieniarskich, natomiast stopnie układano na **Zaprawie do kamienia naturalnego z trasem Tubag NVL 300**. Po zmontowaniu kamiennych elementów biegów schodowych oraz balustrad połączenia pomiędzy poszczególnymi elementami

zostały zaspoinowane **Zaprawą do spoinowania na bazie wapna trasowego TKF**. Ostatnim elementem prac było nasączenie piaskowca **Środkiem impregnującym do hydrofobizacji IWA**.

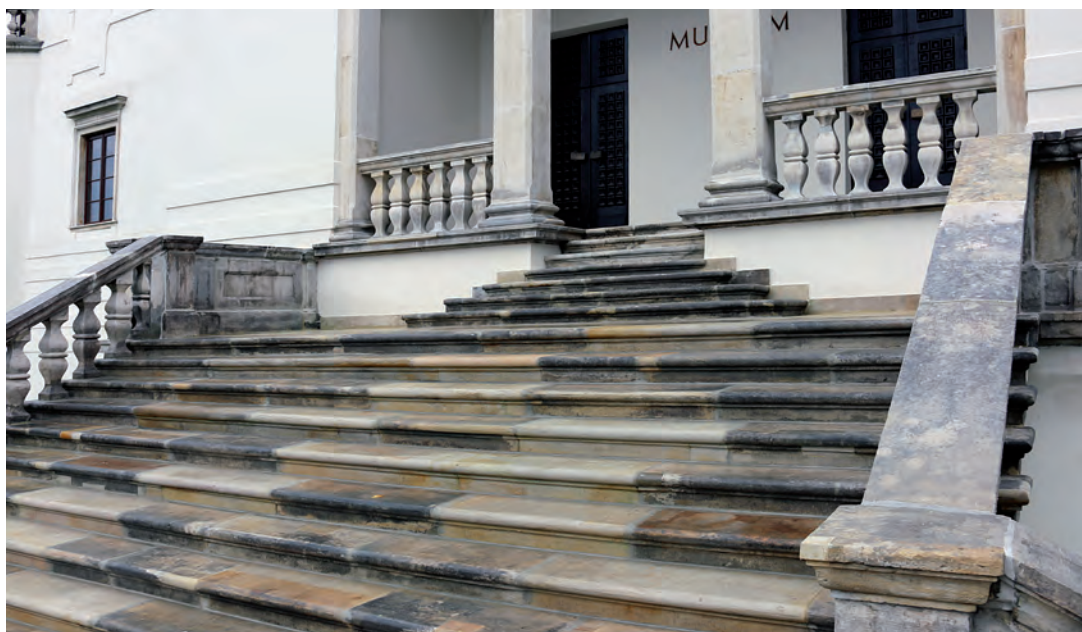
*Schody po remoncie.*
