# Rewitalizacja obiektów postindustrialnych na przykładzie zabytkowej kopalni Julia w Wałbrzychu

**Pierwszy pisemny dokument mówiący o wydobywaniu węgla kamiennego w Wałbrzychu pochodzi z XVI wieku. W roku 1805 w Wałbrzychu funkcjonowały już 54 szyby wydobywcze. Okres najintensywniejszej eksploatacji węgla kamiennego to pierwsza połowa XX wieku. Wysokie koszty eksploatacji węgla kamiennego, spowodowane trudnymi warunkami geologicznymi, doprowadziły w roku 1990 do likwidacji Wałbrzyskiego Zagłębia Węglowego. Od tego momentu kompleks zabudowań przemysłowych kopalni Julia ulegał powolnej dewastacji.**

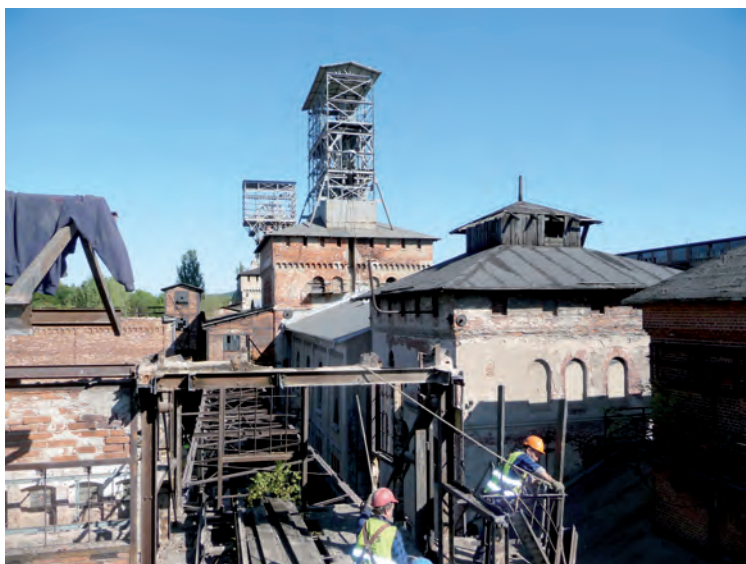
*Stan techniczny budynków przed remontem.*

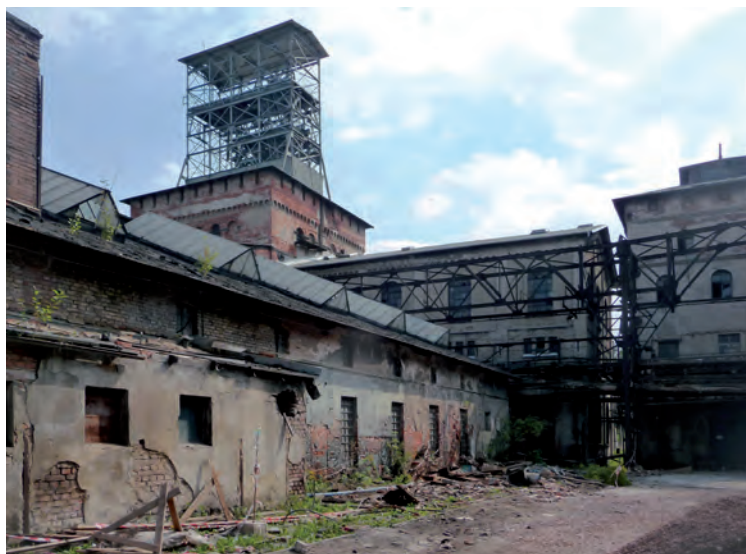
*Stan techniczny budynków przed remontem.*

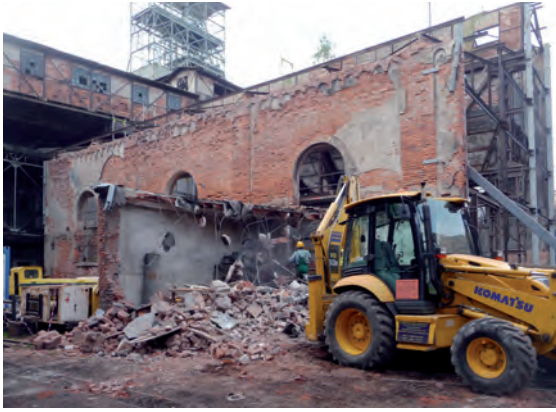
*Wyburzanie przybudówek.*

W pierwszym etapie prac remontowych wyburzono przybudówki, które nie miały wartości historycznej, szpeciły jedynie zabytkowy kompleks kopalniany. Przywrócono tym samym pierwotne założenie urbanistyczne kopalni Julia. Część budynków miała zasypiane piwnice, które przy użyciu ciężkiego sprzętu zostały odgruzowane, dostosowano tym samym układ funkcjonalny budynków do potrzeb przyszłego centrum nauki i sztuki.

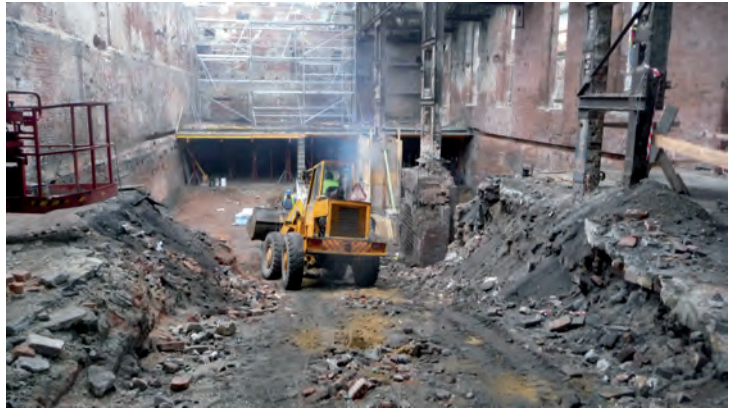
*Odgruzowywanie zasypianych piwnic.*

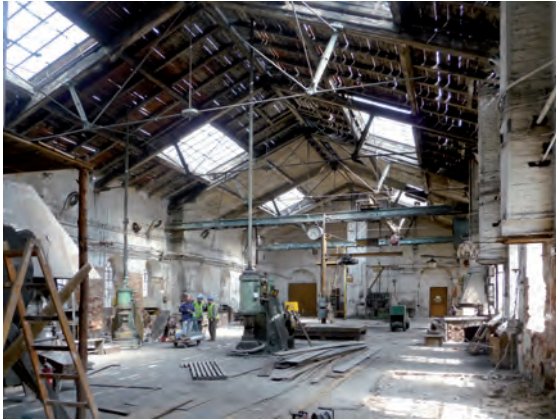
*Hala warsztatów. Widoczna zniszczona drewniana konstrukcja dachu.*

W następnej kolejności przeprowadzono niezbędne prace wzmacniające konstrukcje budynków. Zdemonstrowano stare, drewniane dachy, ściany zostały usztywnione żelbetowymi wieńcami, na których zamontowano nowe, stalowe więzary dachowe. Ostatnim elementem prac związanych z zabezpieczeniem budynków przed opadami atmosferycznymi było wykonanie nowych pokryć dachowych.

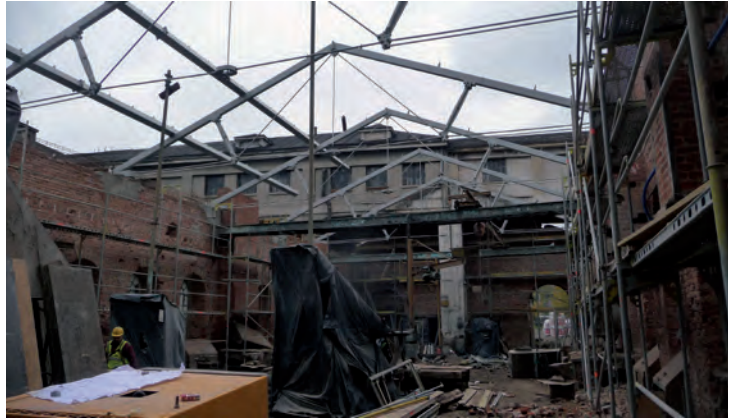
*Montaż nowych stalowych więzarów dachowych.*

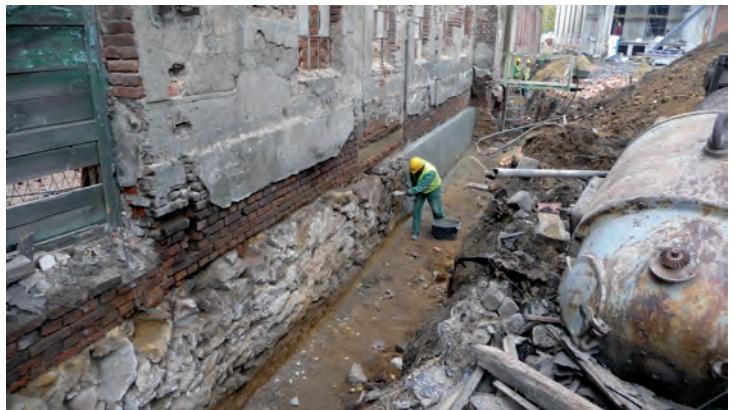
*Czyszczenie kamiennych ścian fundamentowych.*

W pierwszej kolejności odkopano ściany piwniczne budynków. Jak się okazało, były to mury kamienne oraz kamienno-ceglane. Powierzchnie ścian były nierówne, mury miały znaczne ubytki. Ściany starannie oczyszczono, a następnie wyrównano **Zaprawą murarsko-tynkarską K01**. Wyrównane podłoża zagruntowano **Cienkowarstwową powłoką uszczelniającą BAT**. Na tak zgruntowanych ścianach wykonano izolację przeciwwodną z **Bitumicznej powłoki uszczelniającej BD1K**. Przed zasypianiem wykopów ściany zostały ocieplone płytami ze styropianu ekstrudowanego.

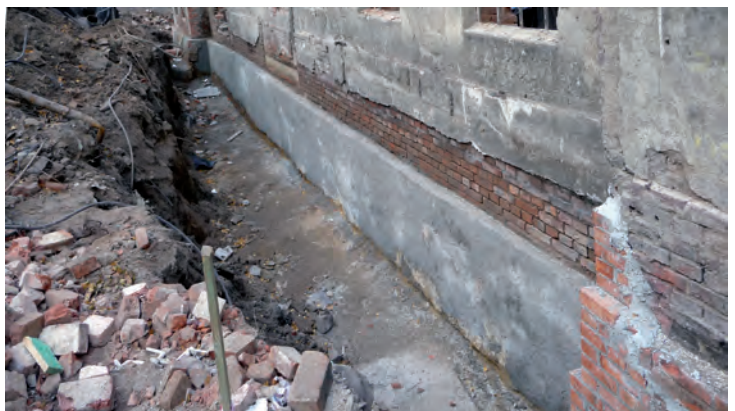
*Ścian fundamentowa po wyrównaniu zaprawą tynkarską K01.*

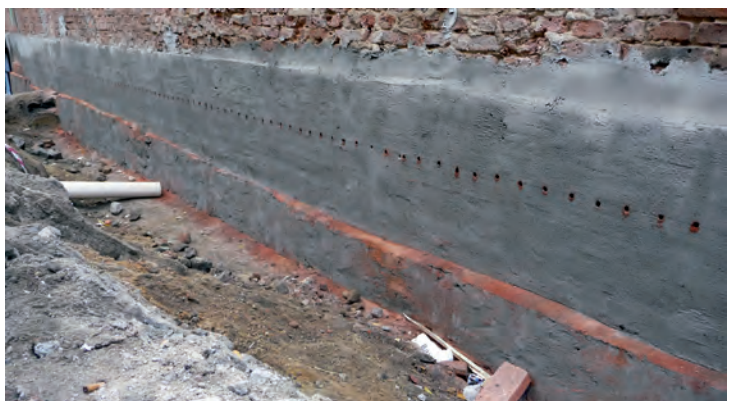
*Pozioma izolacja przeciwwilgociowa ścian – widoczne otwory iniekcyjne.*

wanego. Warstwa płyt styropianowych zabezpieczyła powłoki izolacyjne przed przypadkowym uszkodzeniem podczas zasypywania wykopów. Ściany zostały dodatkowo zabezpieczone przed kapilarnym podciąganiem wody od strony fundamentów. Wykonano w nich wtórną izolację poziomą, tzw. przeponę poziomą. W wilgotnych murach nawiercono otwory w odstępach co 15 cm. Otwory miały średnicę 18 mm, były pochylone do poziomu pod kątem 5°. Po starannym przedmuchaniu otworów sprężonym powietrzem w strukturę murów wtłoczono przy użyciu pompy niskociśnieniowej płynny **Środek do uszczelniania kapilarnego BLV**. Po zakończeniu iniekcji odtworzono pierwotną nośność murów – otwory wypełniono bezskurczową **Płynną zaprawą BLS**.

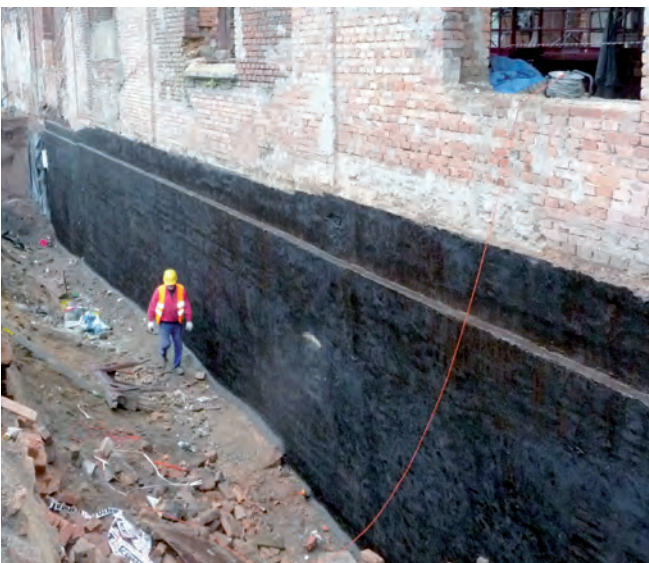
Ściana fundamentowa po wykonaniu izolacji pionowej z masy bitumicznej BD 1K.

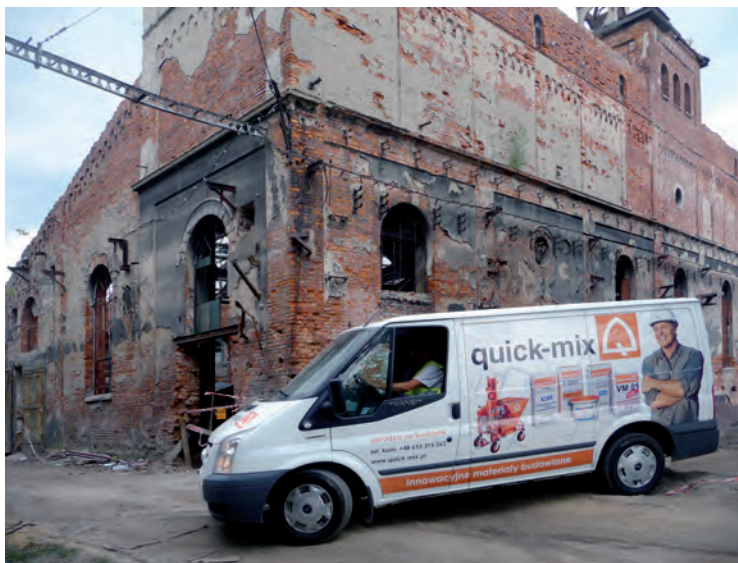
Dopiero po wykonaniu prac zabezpieczających oraz wzmacniających pojawiła się możliwość rozpoczęcia robót renowacyjnych. Ściany remontowanych budynków były zawilgocone, jak również zasolone. Badania laboratoryjne potwierdziły znaczne zasolenia siarczanami, chlorkami oraz azotanami. Skażenia chemiczne były spowodowane wieloletnią eksploatacją obiektów kopalnianych w środowisku silnie zanieczyszczonym substancjami gazowymi (dwutlenek węgla, dwutlenek siarki oraz dwutlenek azotu), ciekłymi (kwasy, ługi, roztwory fenoli) oraz stałymi (węgiel, żużel paleniskowy). Po szczegółowej analizie problemów zaoferowaliśmy dla kilku remontowanych budynków kompleksowy system renowacji zawilgoconych murów.

Elewacja budynku przed remontem. Uszkodzone tynki oraz detale architektoniczne.

Ze względu na wysoki stopień zasolenia ścian podjęto decyzję o tynkowaniu elewacji budynków tynkami renowacyjnymi. W pierwszej kolejności skuto stare zawilgocone oraz zasolone tynki, dodatkowo mury czyszczono metodą piaskowania. Po oczyszczeniu podłoża przystąpiono do tynkowania. Najpierw nałożono warstwę szepną z **Obrzutki renowacyjnej SAN-V**. Następnie ułożono warstwę magazynującą szkodliwe sole budowlane z **Tynku podkładowego SAN-A**. Tynki nawierzchniowe wykonano z renowacyjnych zapraw tynkarskich o dwóch rodzajach uziarnienia. Na pilastrach oraz na fryzach zastosowano drobnoziarnisty **Tynk renowacyjny SAN-1** o uziarnieniu 0-1 mm. Na ścianach ułożono gruboziarnisty **Tynk renowacyjny SAN-4** o uziarnieniu 0-4 mm. Po związaniu zapraw tynkarskich elewacje zostały pomalowane dyfuzyjnymi farbami krzemianowymi **LK 300**.

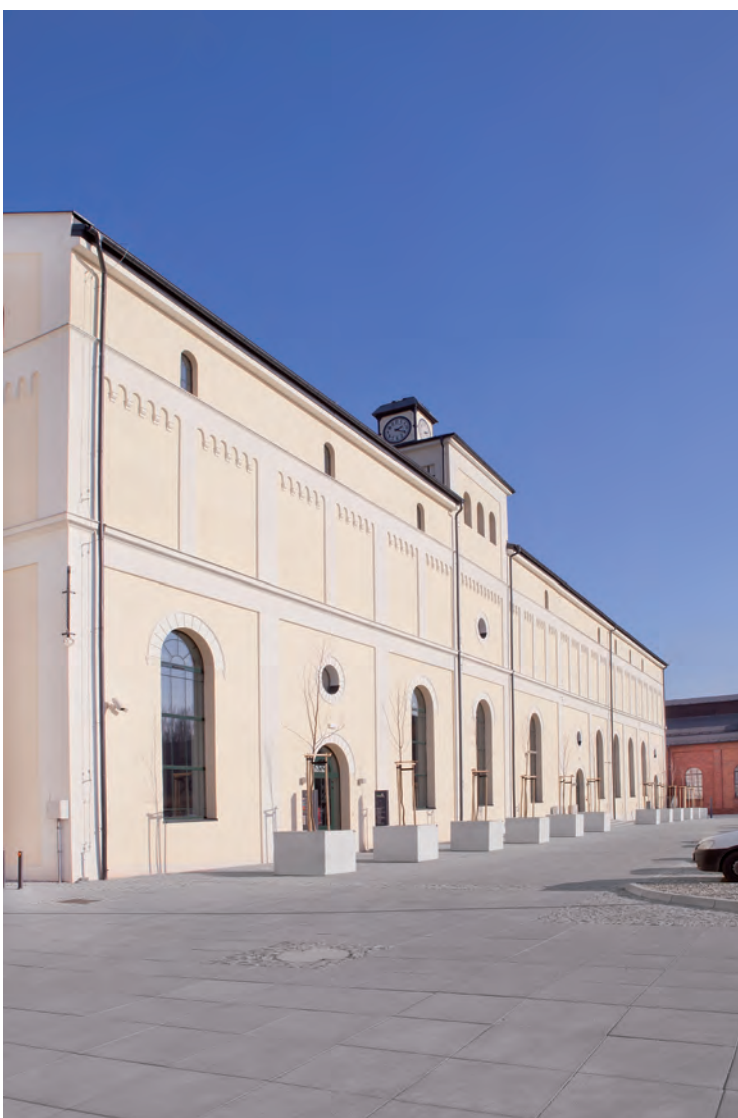
Elewacja budynku po renowacji. Tynki renowacyjne quick-mix pomalowane farbą LK 300

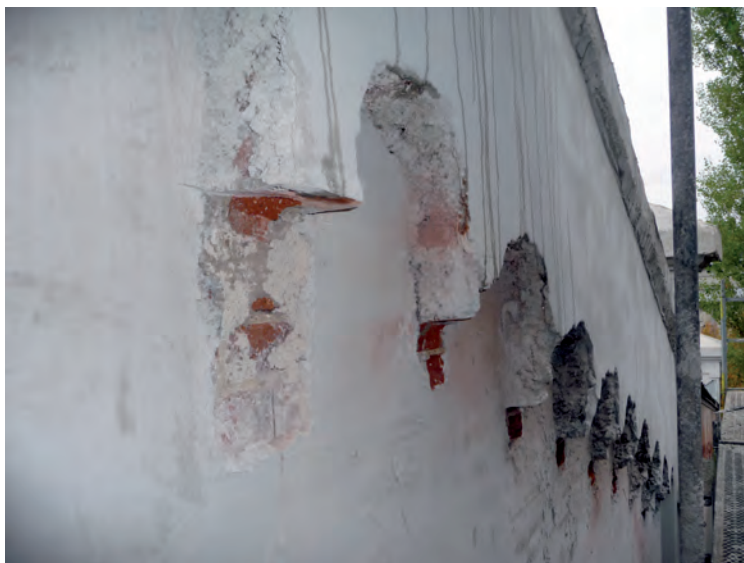
Ozdobny fryz podczas rekonstrukcji.

Po zakończeniu prac tynkarskich pojawiło się kolejne trudne zadanie, związane z odtworzeniem detali architektonicznych, tzn. ozdobnych fryzów oraz licznych gzymsów. Po kilku nieudanych próbach wykonania fryzu technikami tynkarskimi podjęto decyzję, aby odtworzyć go za pomocą montażu gotowych elementów odlanych w formach. Firma quick-mix wykonała dla potrzeb budowy niezbędne formy silikonowe, w których odlano kilkaset ozdobnych elementów. Do odlewania detali architektonicznych wybrano płynną, bezskurczową **Zaprawę zalewową S-FIX**. Zaprawa ta produkowana jest na bazie cementów szybkowiązujących, umożliwia wyjmowanie gotowych elementów z form już po ok. 20 minutach od momentu zalania. Gotowe elementy zamocowano do elewacji za pomocą **Szybkosprawnej zaprawy klejącej FX 911**.

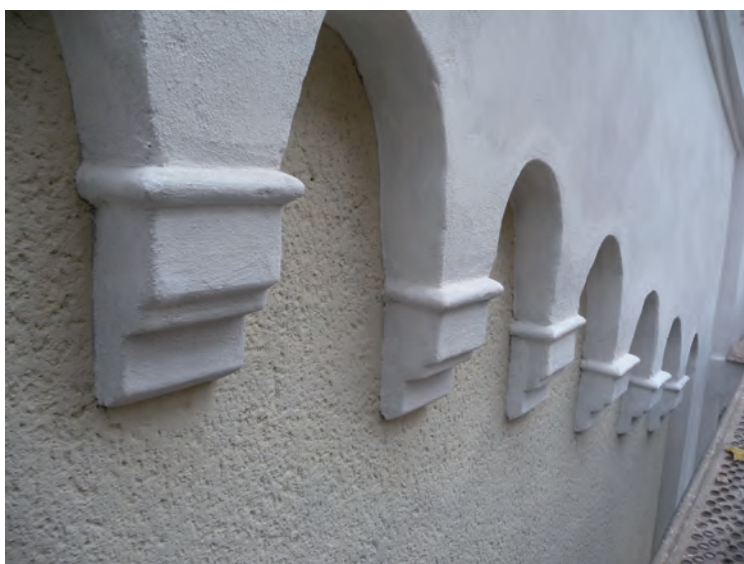
Fryz po rekonstrukcji. Widoczne powtarzalne detale odlane z zaprawy S-FIX.

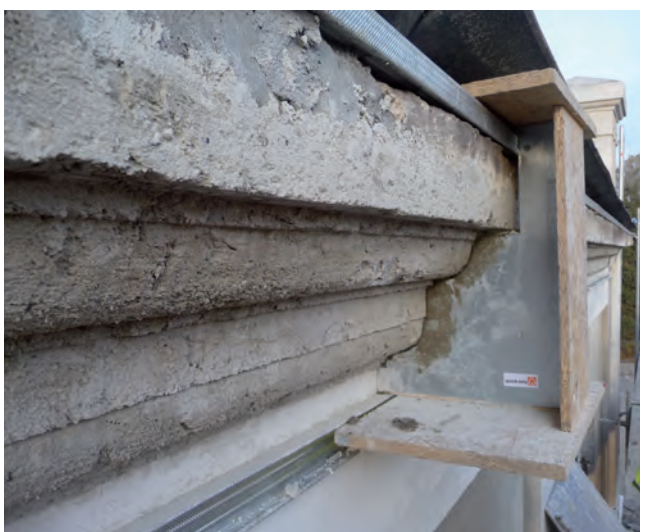
Odtwarzanie gzymsów przy użyciu zaprawy Stukoplan oraz wzorników przesuwanych po prowadnicach.

Wykonanie ozdobnych gzymsów zwykłymi zaprawami tynkarskimi jest trudne i pracochłonne. Gzymsy odtworzono więc zaprawami sztukatorskimi w technologii tynków ciągnionych. Do ścian budynku zamocowano metalowe prowadnice, po których wielokrotnie przesuwano wykonane wcześniej szablony. Do wykonania rdzenia gzymsu zastosowano gruboziarnistą **Zaprawę sztukatorską Stukoplan SGS** o uziarnieniu 0-2 mm, nakładaną w kilku warstwach. Po wstępnym uformowaniu profilu gzymsu nadano mu ostateczny kształt stosując szpachlową **Zaprawę sztukatorską Stukoplan STW** o uziarnieniu 0-0,4 mm

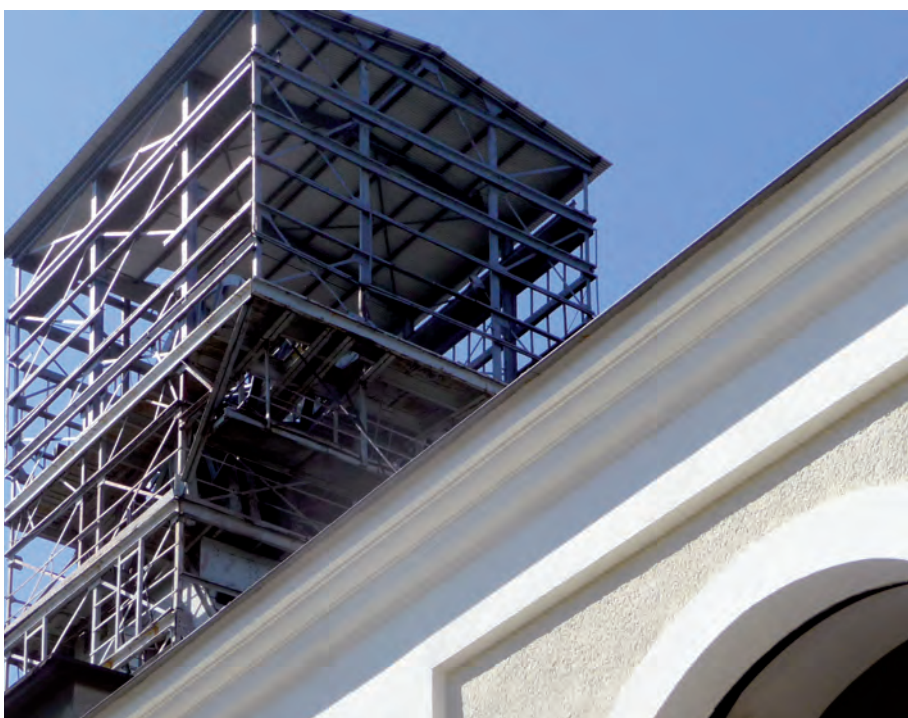
Gzyms po odtworzeniu i pomalowaniu farbą LK 300.

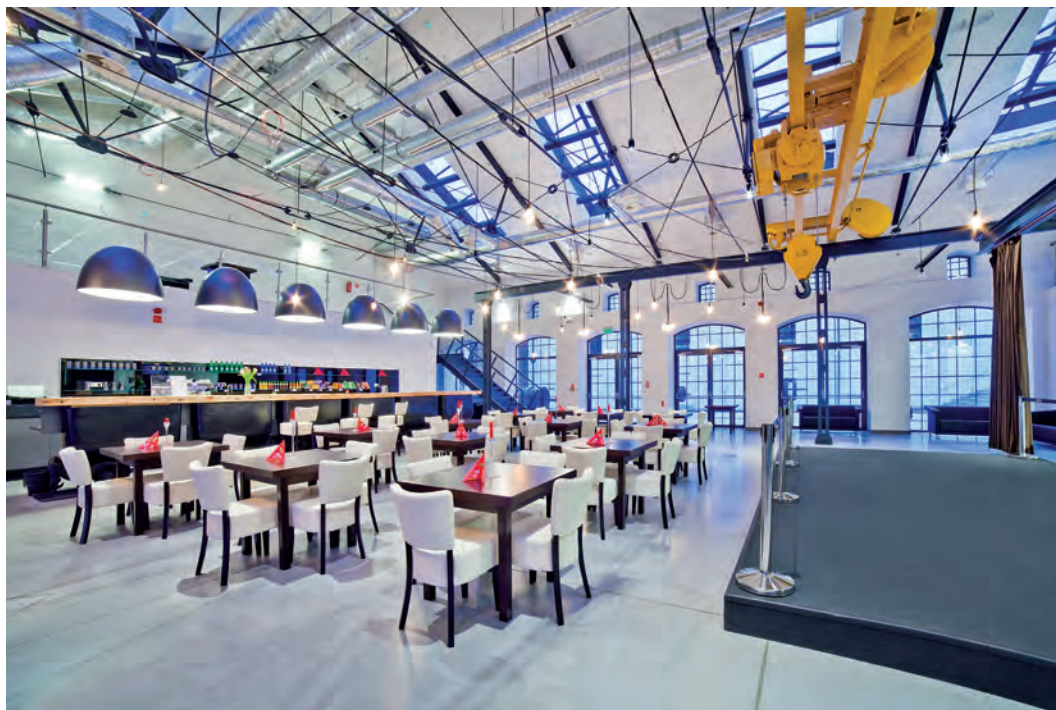
*Kawiarnia, ściany ocieplone od wewnątrz płytą MI-XI.*

Wykonanie wewnętrznej izolacji termicznej rozpoczęto od starannego oczyszczenia podłóży i zagruntowania ich **Preparatem gruntującym MTG**. Po zagruntowaniu do ścian przyklejono **Płyty izolacyjne MI-XI** za pomocą specjalnej, lekkiej **Zaprawy klejącej MS-KS-L**. Zaprawa klejąca została naniesiona na całą powierzchnię płyty izolacyjnej. Po związaniu zaprawy klejącej na przyklejone płyty nałożono tzw. warstwę szpachlową z **Zaprawy klejącej MS-**

**KS-L**. W warstwie zaprawy szpachlowej zatopiono siatkę wzmacniającą z włókna szklanego. Do wykonywania powłok malarskich na płytach **MI-XI** zastosowano dyfuzyjną **Farbę silikatową LI 400**. Do zalet wewnętrznego systemu ociepleń należy zaliczyć: zachowanie oryginalnego wyglądu elewacji, obniżenie kosztów związanych z ogrzewaniem obiektu, szybkie nagrzewanie pomieszczeń w budynkach użytkowanych okresowo oraz poprawę akustyki pomieszczeń.

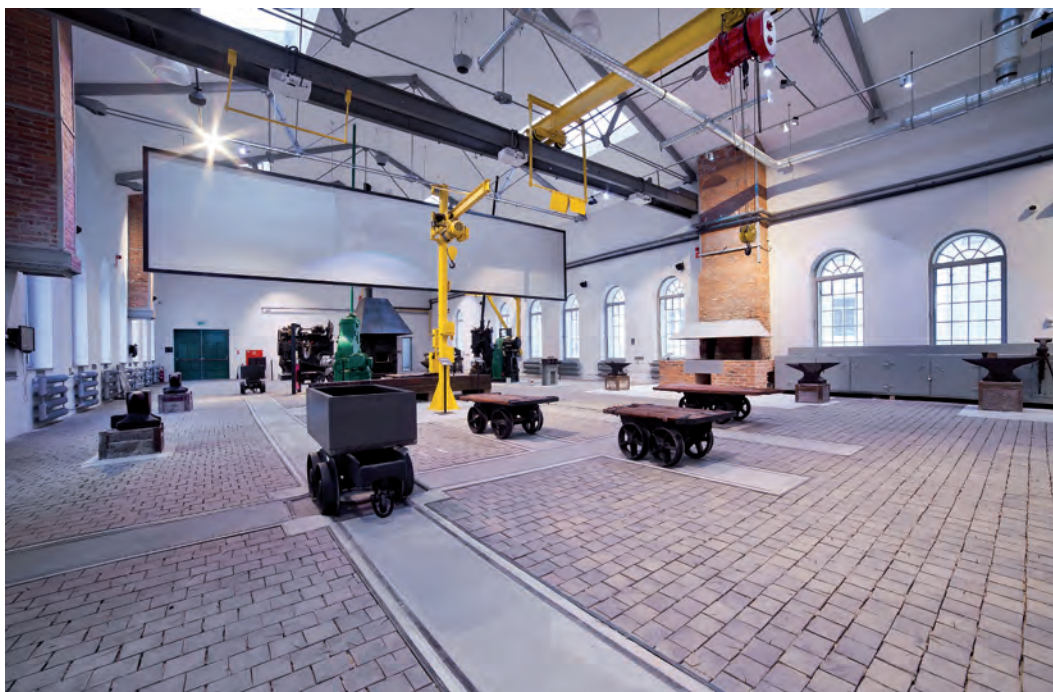
*Warsztaty, ściany  
ocieplone od  
wewnątrz płytą MI-  
XI.*
