# Odtwarzanie tynków boniowanych w obiektach zabytkowych

**Budowę kościoła w Marciszowie koło Kamiennej Góry rozpoczęto w 1842 r. Uroczystość konsekracji świątyni odbyła się w 1844 r. Jest to klasycystyczna budowla zbudowana na planie prostokąta, którą nakryto dachem dwuspadowym. Nad wejściem głównym wznosi się wysoka wieża. Elewację ozdobiono gzymsami, opaskami okiennymi oraz tynkami boniowanymi.**

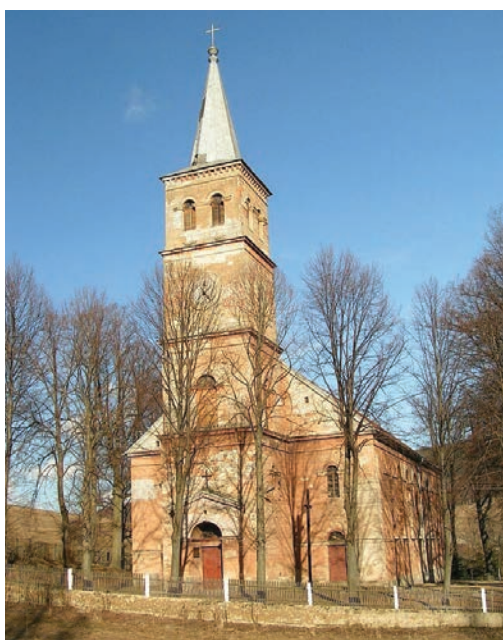
Kościół przed remontem elewacji.

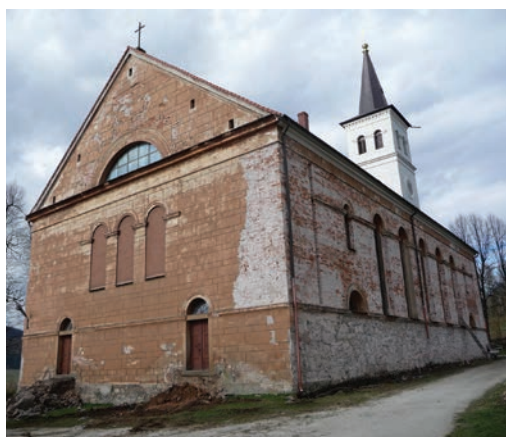
W roku 2016 przeprowadzono kompleksowy remont elewacji kościoła. Tynki w strefie cokołowej były całkowicie zdegradowane, zawilgocone oraz zasolone. Tynki znajdujące się powyżej cokołu były pokryte nieregularną siatką spękań. Na niemal całej powierzchni elewacji tynki były uszkodzone na skutek cyklicznego zawilgacania oraz zamarzania. Po ustawieniu rusztowań przystąpiono do usuwania odspojonych od podłoża, zniszczonych, zawilgoconych oraz zasolonych tynków. Prace

Elewacja przed remontem – liczne uszkodzenia tynków boniowanych.

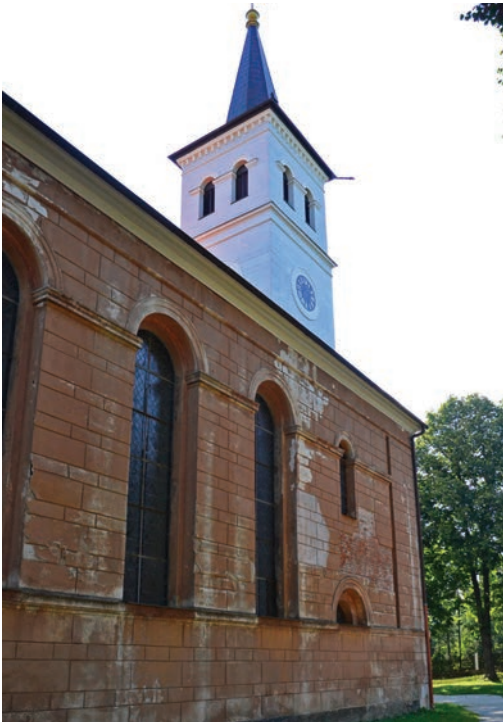
Elewacji przed remontem – liczne uszkodzenia tynków boniowanych (fot. po lewej).
