# Renowacja elewacji kościoła pw. św. Bartłomieja w Działoszynie koło Bogatyni

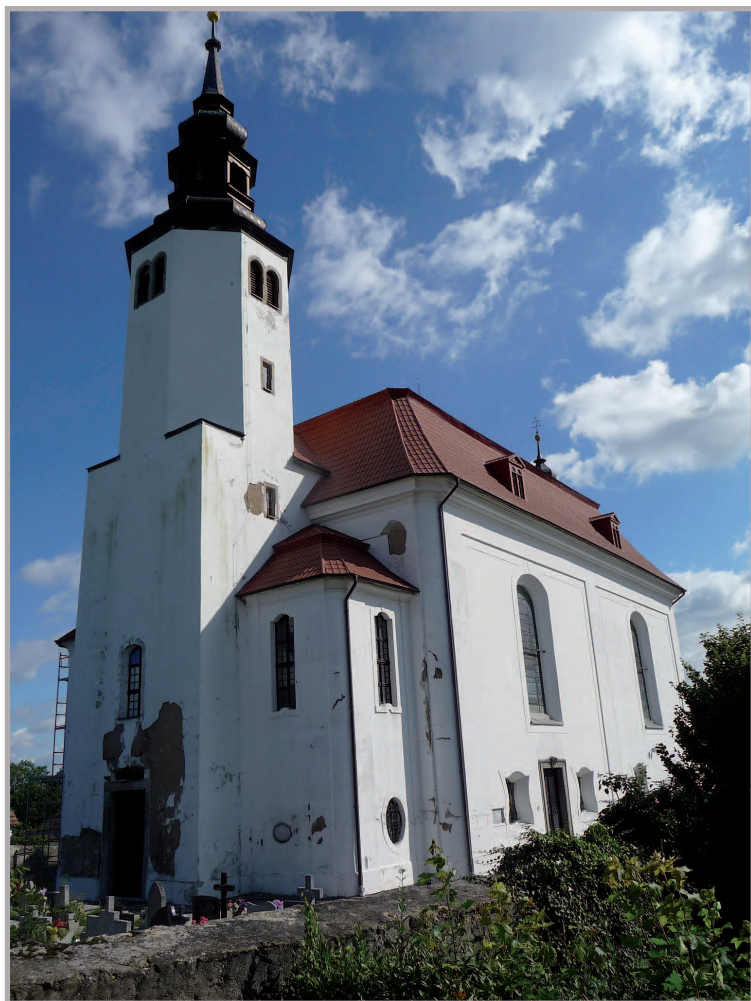
Kościół przed remontem elewacji.

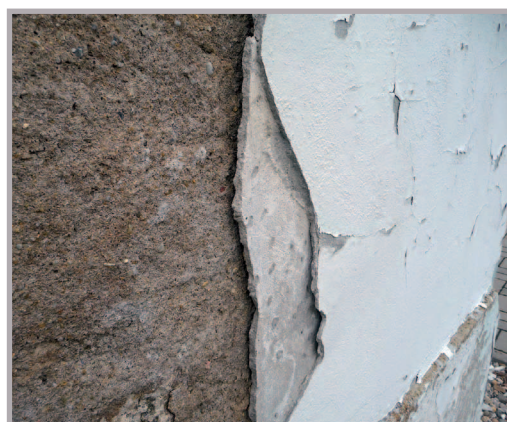
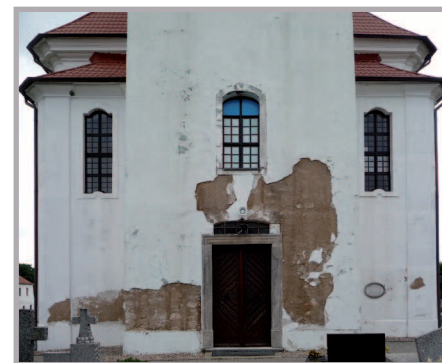
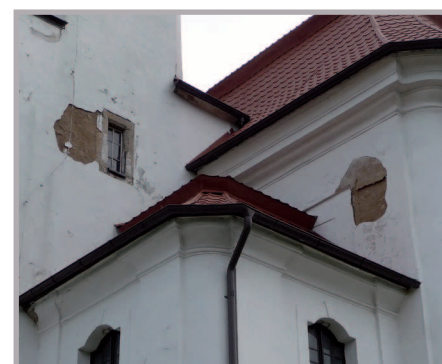
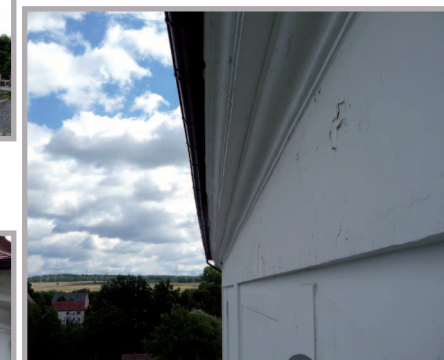
W roku 2012 rozpoczęto kolejną fazę remontu, polegającą na kompleksowej renowacji elewacji. Tynki na cokole były zawilgocone oraz zasolone, a stare tynki pokryte nieregularną siatką spękań. Rysy te próbowano kilkakrotnie zamaskować kolejnymi warstwami szpachli oraz farb emulsyjnych. W wielu miejscach na elewacji widoczne były połączenia tynków, uszkodzone na skutek korozji mrozowej. Po ustawieniu ruszto-  
wań przystąpiono do usuwania starych, zniszczonych, zawilgoconych oraz zasolonych tynków. W kilku miejscach natrafiono na bardzo mocne tynki cementowe. Były to pozostałości po punktowych remontach elewacji, prowadzonych jeszcze w latach 60. XX wieku. Firma wykonawcza dołożyła wielu starań, aby za pomocą skuwania usunąć z powierzchni elewacji zmurszałe tynki, jak również warstwy tynków cementowych. Prace prowadzono w taki sposób, aby nie uszkodzić lica murów kamienno-ceglanych. Podczas usuwania starych tynków stwierdzono wiele nieprawidłowości w technologii prowadzonych wcześniej prac remontowych. Odsłonięto miejsca, w których nowsze, mocne tynki cementowe były układane na starszych, słabszych tynkach wapiennych. Taki sposób prowadzenia wcześniejszych prac „remontowych” był oczywiście niezgodny z zasadami sztuki budowlanej i znacząco przyczynił

Mocny tynk cementowy ułożony na starym tynku wapiennym.

Po usunięciu z elewacji starych emulsyjnych powłok malarskich, wapiennej szpachli oraz kilku warstw mocnych tynków można było rozpocząć prace związane z renowacją elewacji kościoła. Do tynkowania zastosowano produkty wchodzące w skład kompleksowego systemu materiałów renowacyjnych quick-san, oferowanego przez firmę quick-mix.

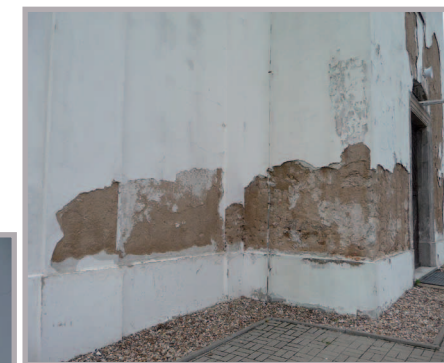
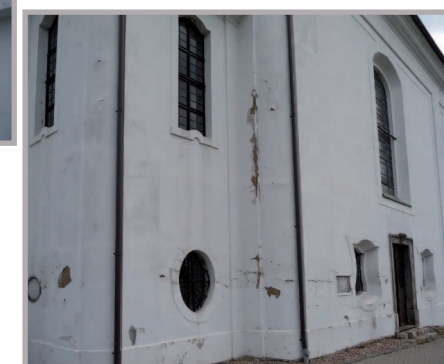
Fragmenty elewacji przed remontem.

się do licznych uszkodzeń, widocznych na powierzchni elewacji.

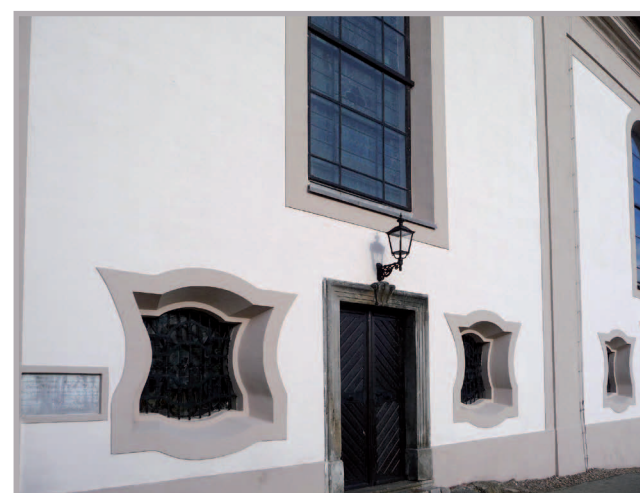
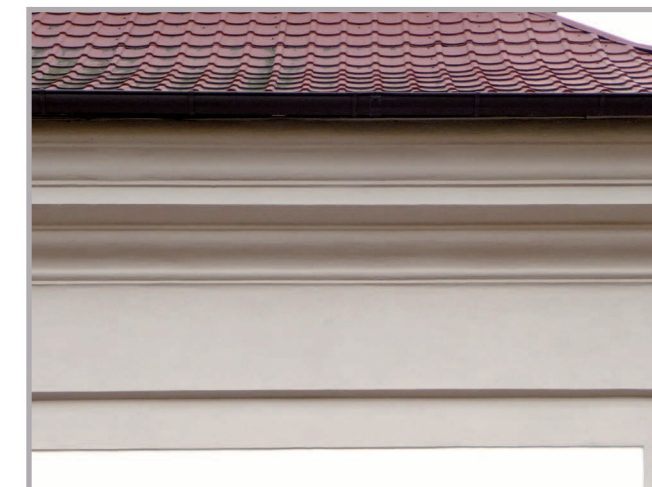
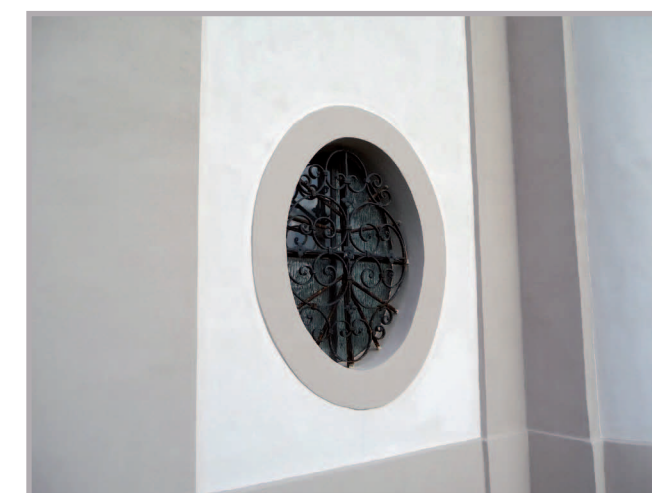
Fragmenty elewacji po przeprowadzonym remoncie.

W strefie cokołowej kościoła, do wysokości ok. 2,5 m od poziomu gruntu, wykonano odporne na działanie szkodliwych soli budowlanych tynki renowacyjne. Prace rozpoczęto od wykonania półkryjącej warstwy szpachli z Obrzutki renowacyjnej SAN-V; jej zadaniem

było zwiększenie przyczepności tynku renowacyjnego do starego podłoża. SAN-V to zaprawa odporna na korozję siarczanową, służąca do wykonywania półkryjących obrzutek na zawilgoconych ścianach oraz zasolonych murach. Dodatkowo wzmacnia podłoże oraz wyrównuje jego chłonność. Na tak przygotowanym podłożu ułożono warstwę z **Tynku wyrównawczego SAN-A**, magazynującą szkodliwe sole budowlane. Wapienno-cementowy tynk wyrównawczy SAN-A doskonale sprawdza się podczas szpałdowania murów, fugowania oraz uzupełniania ubytków w ścianach. Na wyrównaną powierzchnię naniesiono **Tynk renowacyjny nawierzchniowy SAN-1**. Ten drobnoziarnisty, wapienno-cementowy tynk jest silnie napowietrzony, posiada możliwości magazynowania dużych ilości szkodliwych soli budowlanych. Jednocześnie jego znaczny stopień porowatości przyczynia się do szybkiego wysychania zawilgoconego podłoża.

Powyżej pasa tynków renowacyjnych elewację kościoła otynkowano **Trasowo-wapiennym tynkiem TKP**. Tynk ten ułożono na warstwie szczepnej z **Obrzutki renowacyjnej SAN-V**. Tynk TKP, w zależności od grubości nakładanej warstwy, układano jako tynk jednowarstwowy lub dwuwarstwowy.

W celu uzyskania jednolitej faktury całą elewację kościoła, tzn. tynk renowacyjny SAN-1 w dolnej części budowli oraz tynk wapienno-trasowy TKP w pasie powyżej tynku renowacyjnego, wyszpachlowano **Zaprawą szpachlową SHF**. Zaprawa ta może być nakładana warstwą o grubości do 5 mm. Ze względu na zawartość włókna rozproszonego znakomicie nadaje się do szpachlowania podłoży narażonych na zarysowanie i spękanie.

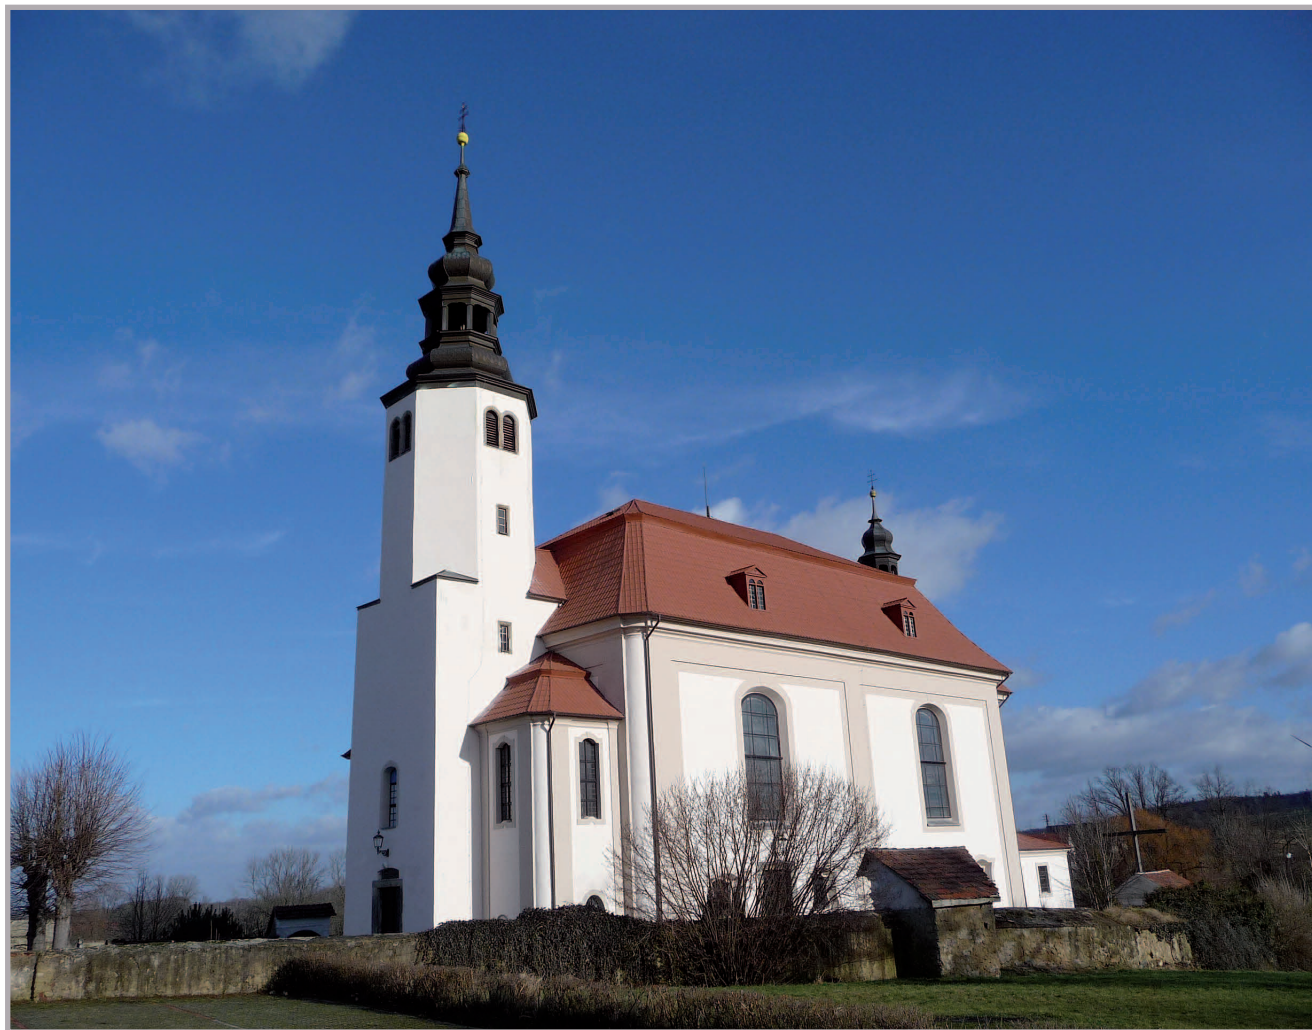
*Elewacja kościoła  
po przeprowadzonym  
remoncie.*

Dodatkowo podczas prac remontowych przeprowadzono reprofilację ozdobnego gzymsu kościoła. Wykorzystano w tym celu gruboziarnistą zaprawę sztukatorską **Stukoplan SGS**, przeznaczoną do wykonywania rdzenia gzymsu. Następnie gzyms wyszpachlowano drobnoziarnistą zaprawą sztukatorską **Stukoplan STW**.

Po związaniu zapraw tynkarskich elewację zagruntowano **Preparatem krzemianującym MTG**, a następnie pomalowano dyfuzyjnymi farbami silikatowymi **LK 300** zgodnie z kolorystyką zaproponowaną w projekcie technicznym.
