# Ratowniczy remont kamiennych murów zamku Chojnik w Jeleniej Górze przy użyciu zapraw TUBAG

W roku 2016 przeprowadzono remont ratowniczy murów zamkowych. W efekcie wykonanych prac forma budowli nie uległa zmianie, mury zostały wzmocnione oraz zabezpieczone przed działaniem zmiennych, górskich warunków atmosferycznych. Prace remontowe wy-

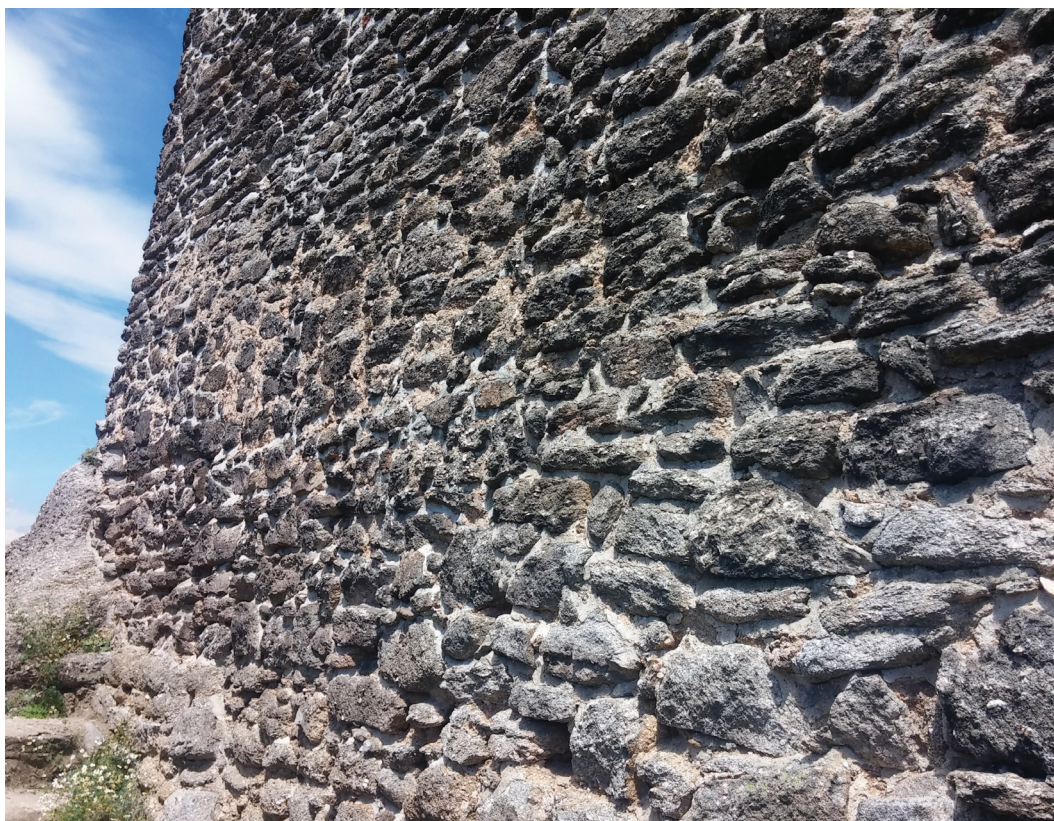
Mury zamku Chojnik przed remontem.

Prace remontowe rozpoczęto od ustabilizowania rusztowań. Następnie usunięto z powierzchni murów porastające je trawy oraz krzewy. Zdemontowano luźne, niezwiązane z podłożem kamienie. Usunięto starą, skordowaną zaprawę murarską na głębokość ok. 5 cm. Tak przygotowane powierzchnie murów zostały starannie oczyszczone. W pierwszej kolejności uszkodzone partie murów zostały przemurowane. Do wmurowywania oryginalnych kamieni granitowych została zastosowana Historyczna zaprawa wapienna NHL-M o uziarnieniu do 4 mm. Zaletą zastosowanej zaprawy była jej niska wytrzymałość na ściskanie na poziomie 2,5 MPa. Wytrzymałość zaprawy naprawczej była zbliżona do wytrzymałości zaprawy murarskiej znajdującej się w murach. Dodatkowym atutem zaprawy NHL-M było jej uziarnienie do 4 mm podobne do uziarnienia zaprawy historycznej.

Po zakończeniu przemurowań przystąpiono do naprawy pęknięć oraz do wypełniania pustych przestrzeni wewnątrz murów. Widoczne szczeliny oczyszczono sprężonym powietrzem, obficie zwilżono wodą a następnie wypełniono Wapienną zaprawą iniekcyjną NHLV-g. Zaprawa ta jest zaprawą bezskurczową, ma konsystencję płynną, doskonale wypełnia wszelkiego rodzaju kawerny znajdujące się wewnątrz muru, jak również rysy oraz spękania murów. Wytrzymałość wapiennej zaprawy iniekcyjnej wynosi ok. 2 MPa, jest zbliżona do wytrzymałości historycznej zaprawy murarskiej.

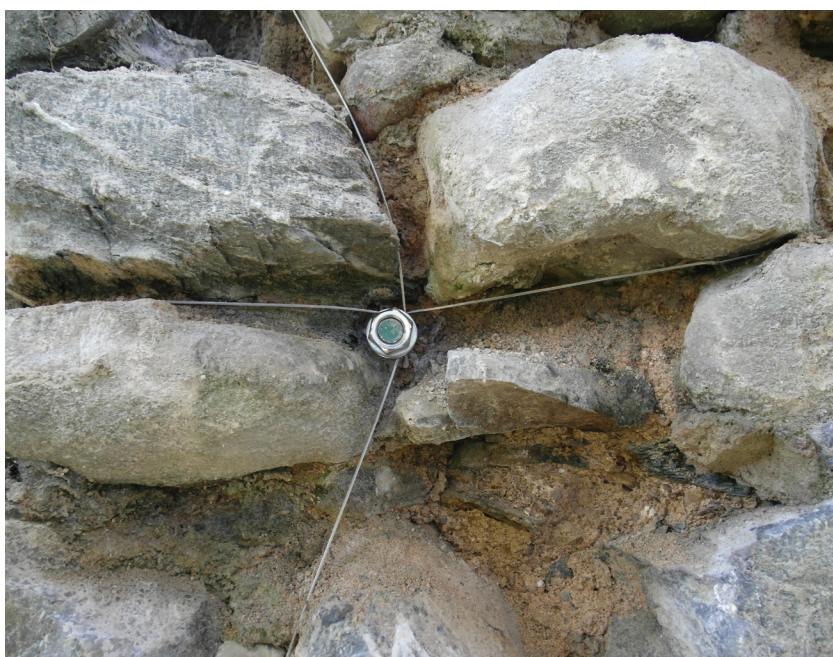
Kotwa stalowa osadzona w murze, widoczne linki stalowe.

Kolejną czynnością było wzmocnienie murów zamkowych poprzez montaż linek stalowych o średnicy 2 mm. Prace polegały na wywierceniu w spoinach murów otworów o średnicy 26 mm. Otwory zostały wywiercone w rozstawach co ok. 50 x 50 cm. Otwory wiercono na głębokość ok. 55 cm. W wykonanych otworach osadzono gwintowane kotwy z prętów o średnicy 20 mm. Pręty wklejono przy użyciu żywicy epoksydowej zmieszanej z piaskiem kwarcowym. Po związaniu żywicy epoksydowej w spoinach pomiędzy kamieniami rozprowadzono pionowo oraz poziomo linki stalowe. Linki stalowe zostały połączo-

ne z obejmami głowic napinających, które zamontowano na wcześniej wklejonych kotwach. Głowice napinające posłużyły do naprężenia linek. Głowice dokręcono naprzemiennie aż do uzyskania równomiernego naciągu linek.

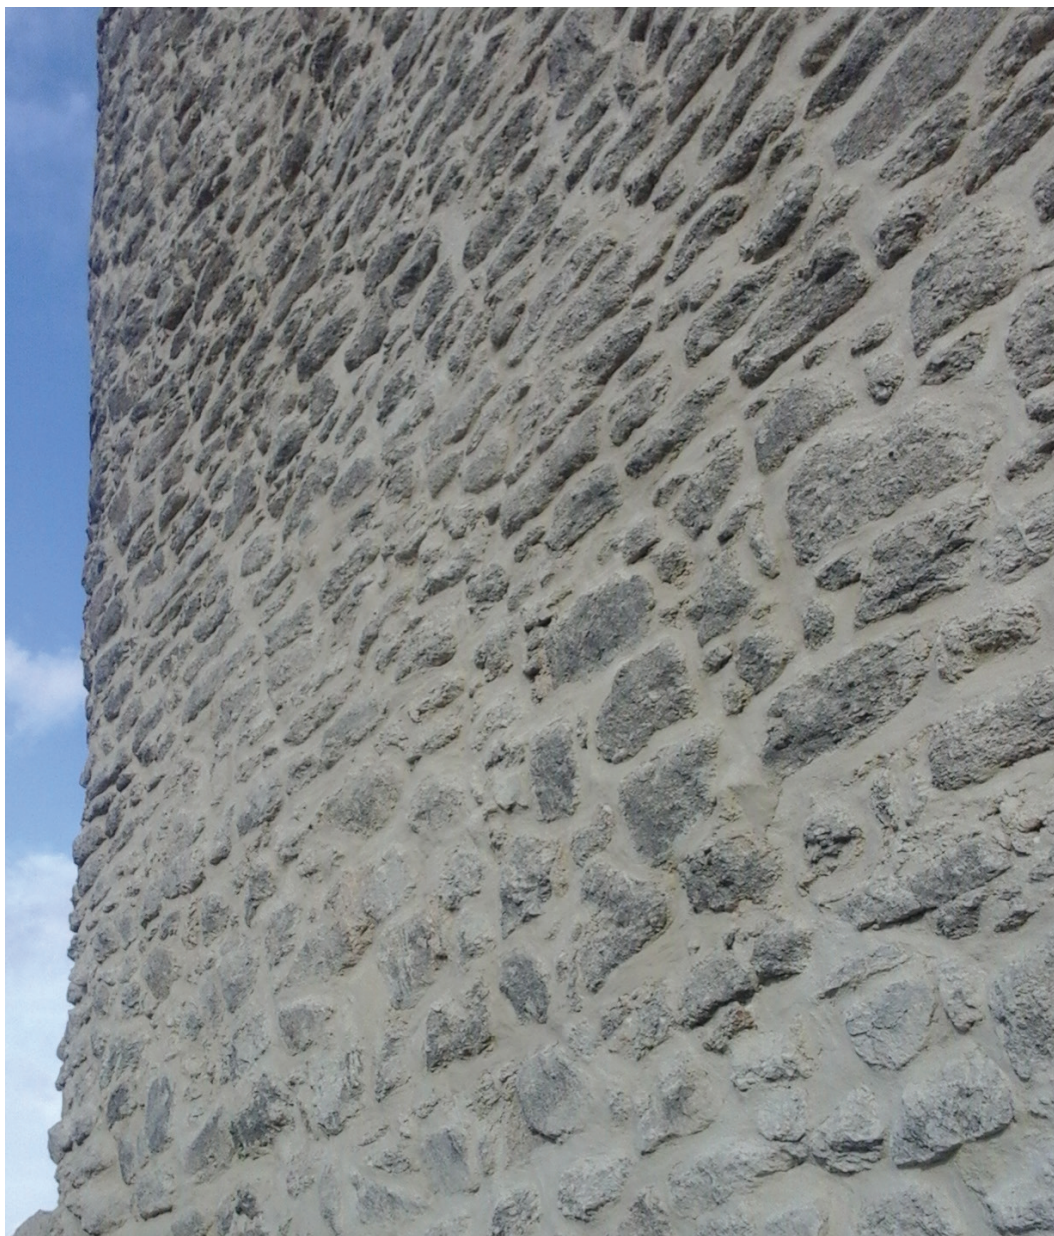
Mur zamku Chojnik po zakończeniu prac remontowych.

Ostatnim elementem prac renowacyjnych było wypełnienie spoin w murach kamiennych. Do wypełniania spoin zastosowano Historyczną zaprawę do spoinowania NHL-F. Spoiwem zaprawy jest naturalne wapno hydrauliczne, zaprawa ma uziarnienie do 4 mm. Zaprawa NHL-F jest biała. W celu upodobnienia koloru zaprawy spoinującej do koloru oryginalnej zaprawy murarskiej wykonawca mieszał zaprawę do NHL-F z fugą trasowo-wapienną TKF w kolorze żółtym w proporcji NHL-F : TKF = 20 : 1. Podczas uzupełniania spoin w murach kamiennych zachowano historyczną plastykę muru, spoiny zostały obrobione na ostro, zachowały charakter muru dzikiego.
