Remont elewacji

Archikatedry w Katowicach

– przykład zastosowania tynku cyklinowanego

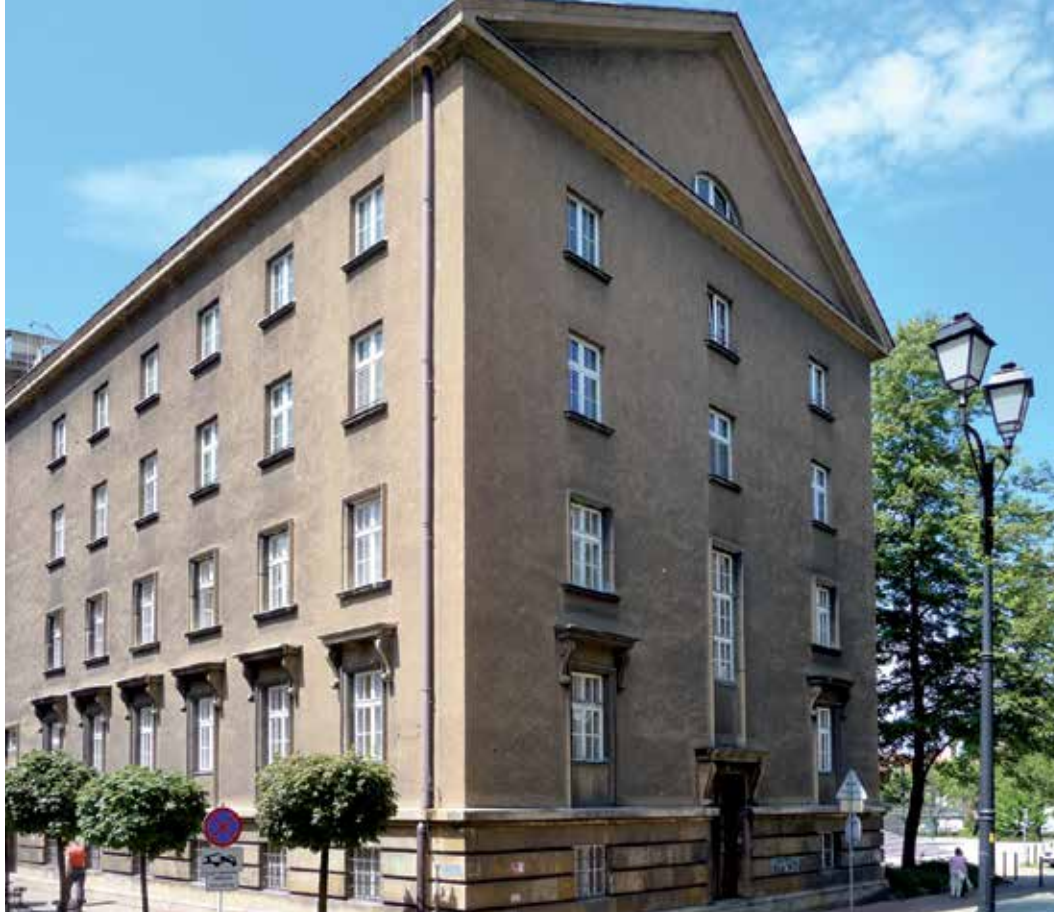
Uszkodzenia tynków elewacyjnych.

W roku 2017 podjęto decyzję o wymianie tynków elewacyjnych. Prace remontowe rozpoczęto od skucia starych, skorodowanych, popękanych, odspojonych od podłoża tynków cyklinowanych. Powierzchnie murów zostały starannie oczyszczone oraz zmyte wodą pod ciśnieniem. W miejscach wymagających napraw konstrukcyjnych dokonano punktowych przemurowań przy użyciu **Trasowo-wapiennej zaprawy murarskiej TWM**. Zaprawa TWM o uziarnieniu 0–4 mm oraz wytrzymałości na ściskanie 5 MPa idealnie nadaje się do napraw starych murów ceglanych. Po wzmocnieniu podłoża wykonano obrzutkę z **Zaprawy renowacyjnej SAN-V**. Obrzutka SAN-V produkowana jest na bazie cementu odpornego na korozję siarczanową. To istotna cecha zaprawy szepnej, szczególnie ważna podczas aplikacji na podłożach zasolonych przez siarczany, a te, jak wykazały badania laboratoryjne, znajdowały się w starych murach. Po związaniu obrzutki, na całej powierzchni elewacji ułożono podkładowy tynk wyrównawczy. Zastosowano do tego **Trasowo-wapienny tynk podkładowy TKP**. Tynk TKP ma uziarnienie do 4 mm, pozwala na wyrównywanie znacznych nierówności podłoża. Tynk wyrównawczy nakładano warstwą o grubości od 10 do 20 mm. Powierzchnia tynku podkładowego została zatarta na ostro. Po około dwóch ty-

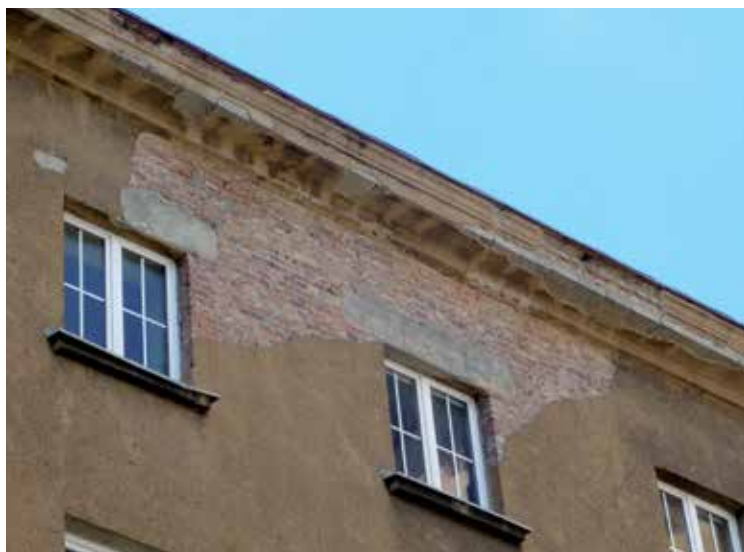
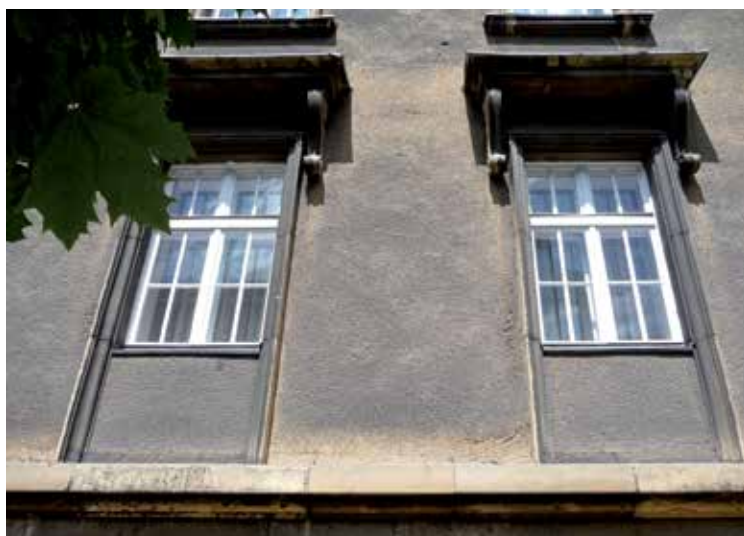
Uszkodzenia tynków nad gzymsem.

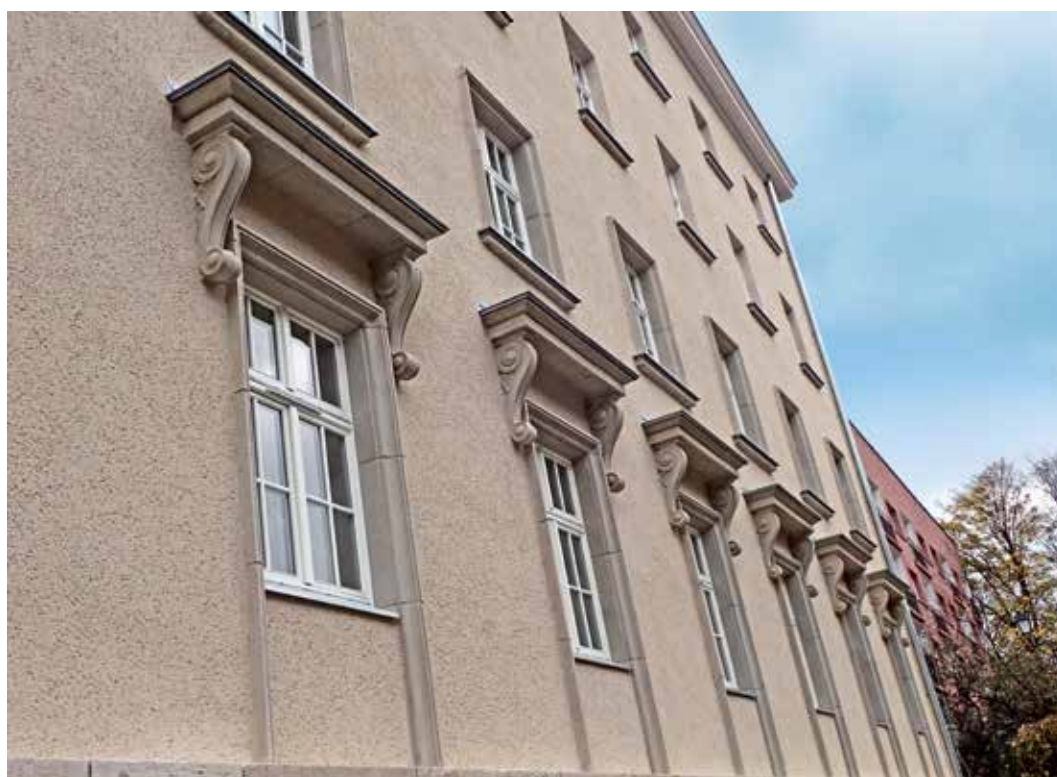
Elewacja
po otynkowaniu
tynkiem cyklinowanym.

godniach, po związaniu i stwardnieniu tynku podkładowego, rozpoczęto układanie tynku nawierzchniowego. Zgodnie z zaleceniami konserwatora nowy tynk miał mieć fakturę tynku cyklinowanego oraz barwę zbliżoną do koloru dolomitowej okładziny elewacji. Do wykonania nowych tynków elewacyjnych użyto **Tynk cyklinowany KPS**. Tynk KPS jest tynkiem mineralnym, charakteryzuje się dużą dyfuzyjnością, chroni jednocześnie powierzchnię elewacji przed działaniem opadów atmosferycz-

nych, ponieważ zawiera dodatki hydrofobizujące. Standardowo tynk KPS produkowany jest w kolorze białym, na zamówienie Wykonawcy tynk został zapigmentowany w zakładzie produkcyjnym na kolor pastelowy, zgodnie z paletą kolorystyczną quick-mix. Elewacje zostały pokryte tynkiem o uziarnieniu 0–2 mm. W celu upodobnienia nowego tynku do oryginalnego, podczas mieszania zaprawy tynkarskiej dodano do niej ok. 15% grysu dolomitowego. Następnego dnia po ułożeniu tynku

KPS jego powierzchnia została poddana obróbce mechanicznej polegającej na wydrapaniu kruszywa o największej średnicy na tzw. cyklinowaniu. W efekcie trwających kilka miesięcy prac budowlanych udało się Wykonawcy odtworzyć zarówno fakturę, jak i kolorystykę tynków zewnętrznych zakrestii oraz probostwa Archikatedry w Katowicach.

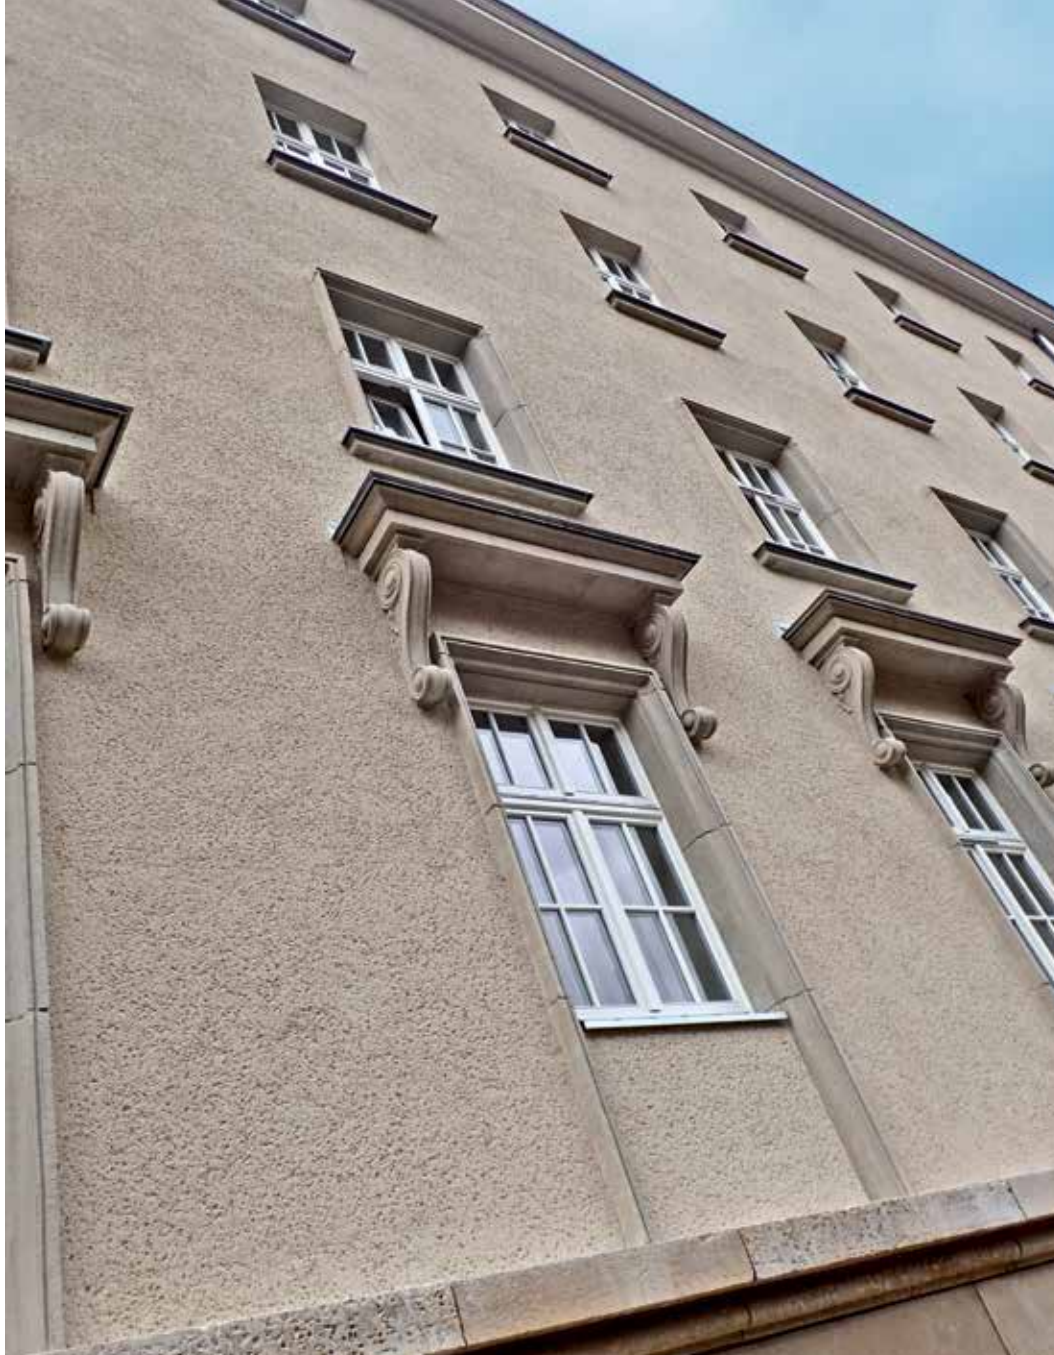
Elewacja
po otynkowaniu
tynkiem cyklinowanym.

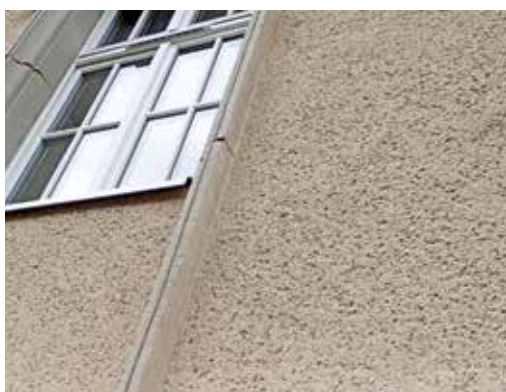
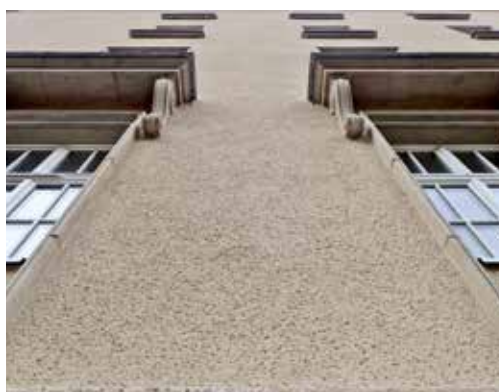
Elewacja po
otynkowaniu tynkiem
cyklinowanym.
